## 改善箇所説明図

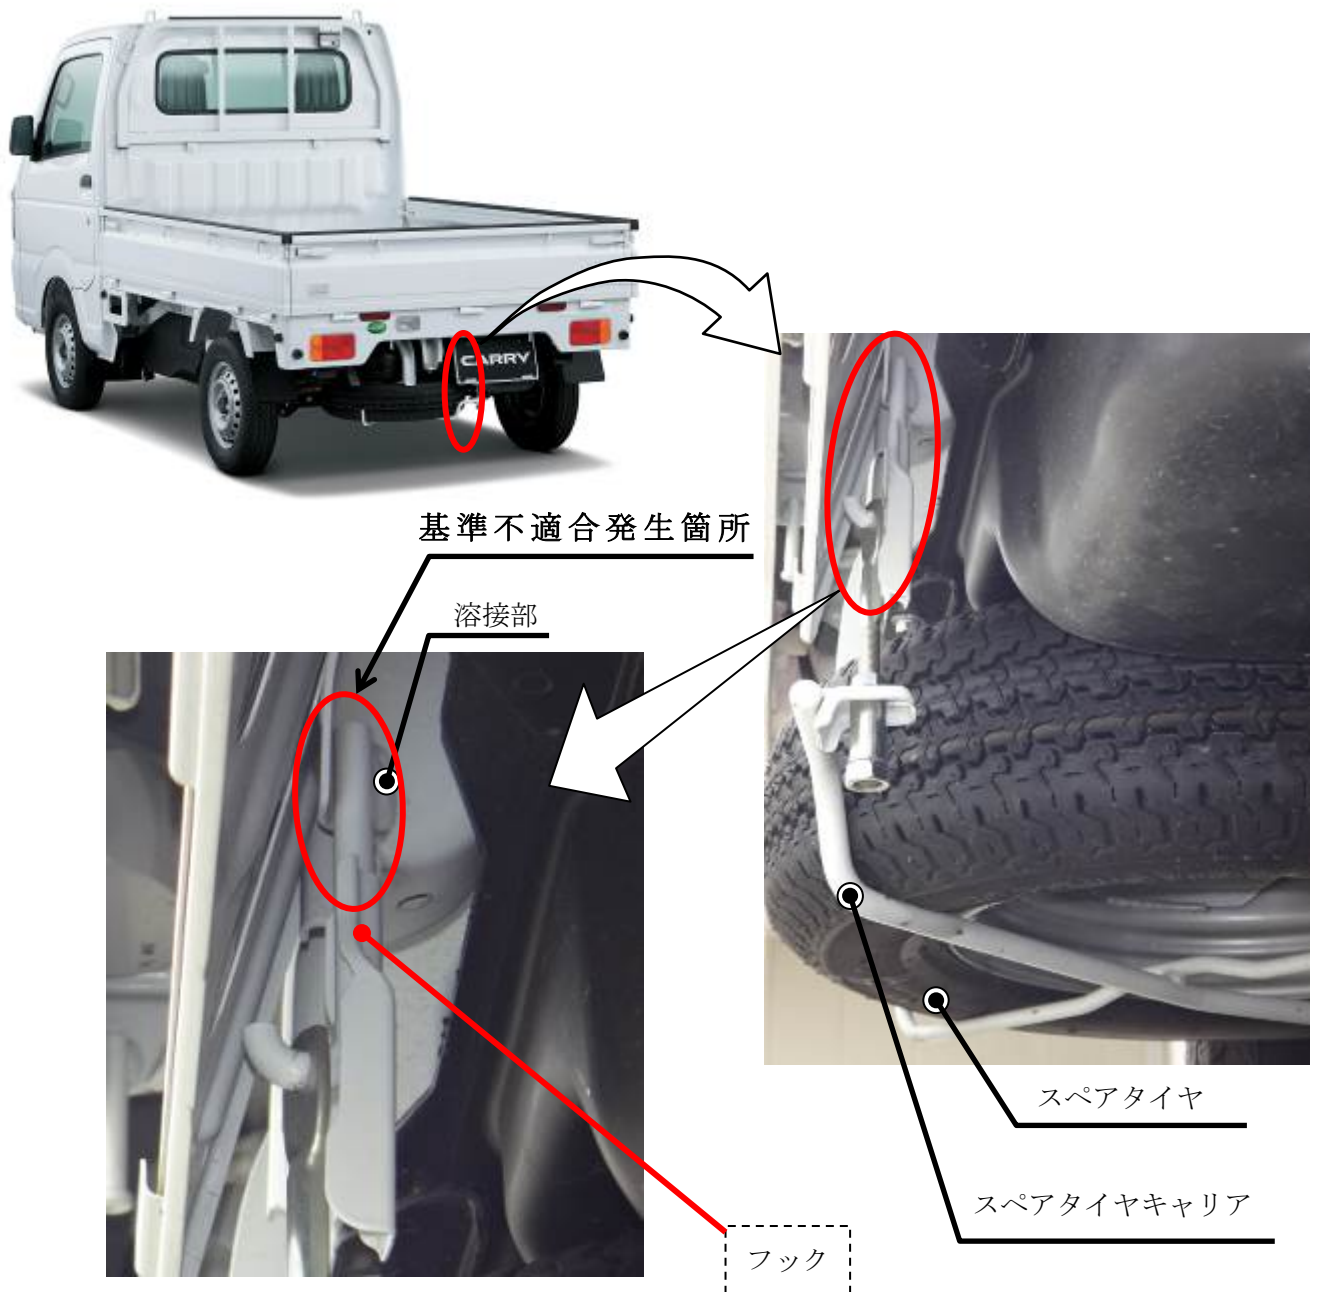
スペアタイヤキャリアを固定するフックの溶接が不適切なため、当該溶接部が剥がれ、フックが脱落することがある。そのため、スペアタイヤキャリアが傾き、最悪の場合、走行中にスペアタイヤが脱落し、他の交通の妨げとなるおそれがある。

全車両、フックの溶接状態を点検し、適切でないものは、フックを再度溶接する。

識別：ID プレートに緑色のシールを貼付する。
