## 改善箇所説明図

### 不具合発生箇所

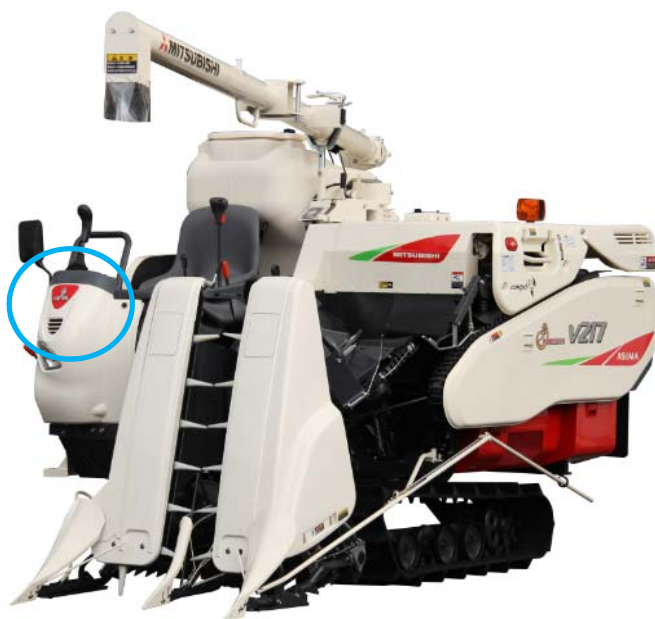
ステアリングレバー

刈取脱穀作業車のかじ取り装置において、ステアリングレバーの位置を検出するマイクロスイッチの調整が不適切なものがある。そのため、ステアリングレバーを操作してもかじ取り操作ができなくなるおそれがある。

全車両、ステアリングレバーの位置を検出するマイクロスイッチを再調整する。

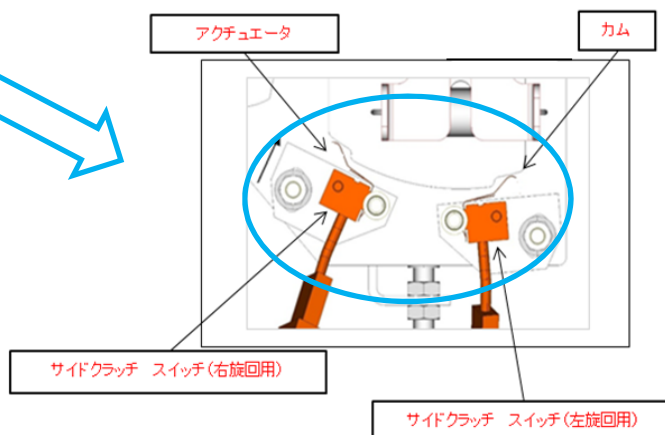
改善前

改善後

ステアリングレバー操作量30mmで<ON>になるようにセットした状態

ステアリングレバー操作量20mmで<ON>になるようにセットした状態
