## 改善箇所説明図①

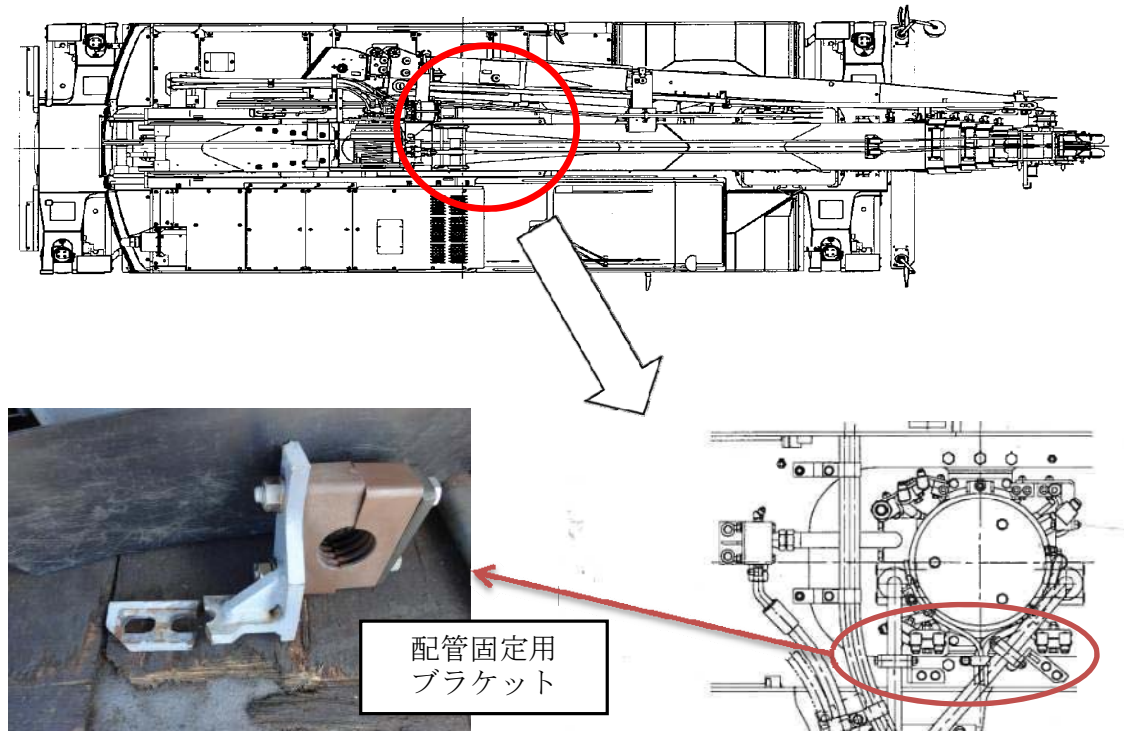
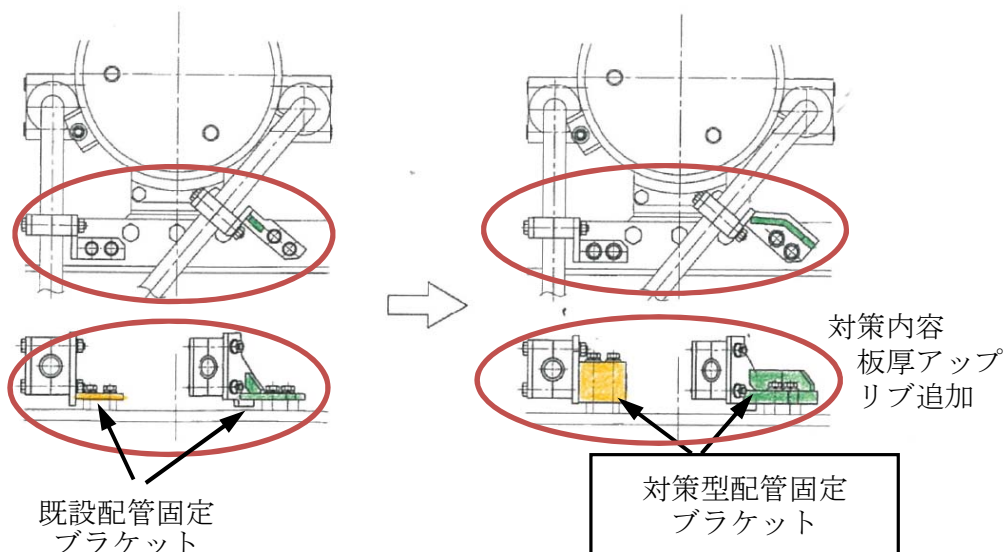
動力伝達装置の油圧配管（走行用）において、油圧配管を固定しているブラケットの形状が不適切なため、油圧脈動による応力の繰り返しを受けることで当該ブラケットに亀裂を生じ、当該亀裂部から異音がある場合がある。そのため、そのまま使用を続けると、走行用油圧配管が損傷して作動油が漏れるおそれがある。

全車両、配管を固定するブラケットを対策品に交換する。
