## [改善箇所説明図]

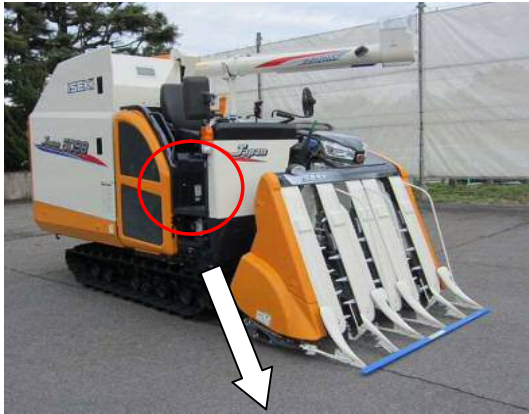
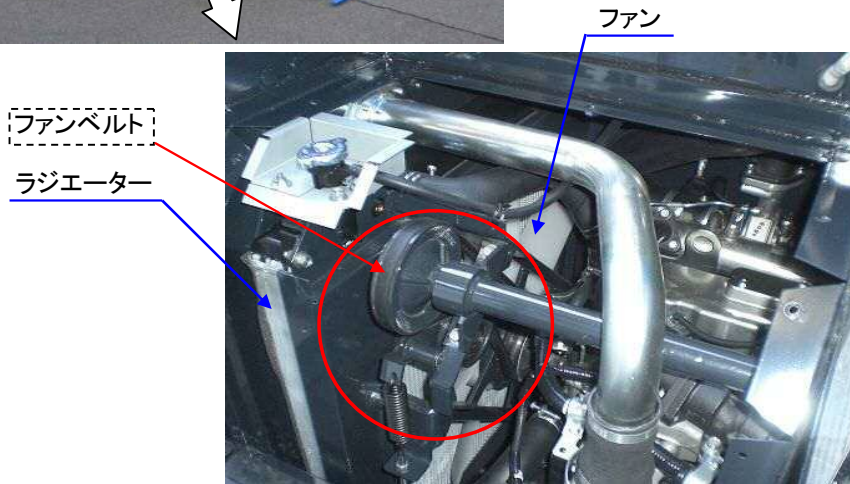
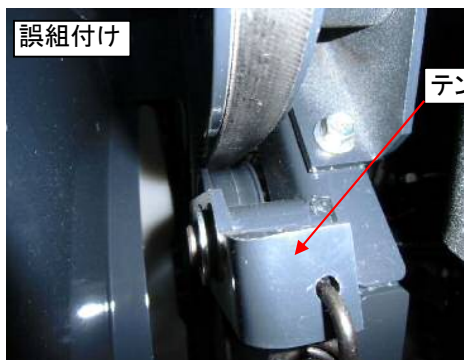
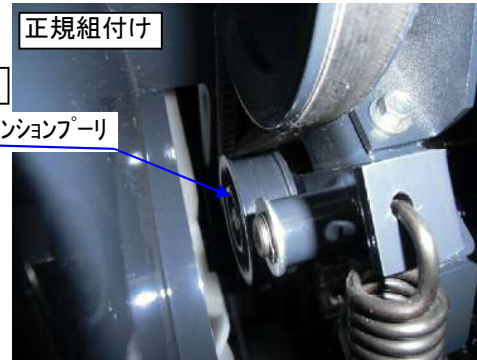
ラジエーター冷却用ファンベルトにおいて、作業指示が不適切なため、テンションアームの組み付け方向を逆に組み付けられたものがある。そのため、そのまま使用を続けると、ファンベルトが損傷したり、テンションブーリから外れ、最悪の場合、エンジンがオーバーヒートに至るおそれがある。

全車両、テンションアームの組み付け方向を点検し、正規の方向に組み替える。また、テンションアームが誤組みされていたものはファンベルトを点検し、損傷がある場合は新品に交換する。

テンションアームに白色ペイントを塗布する。
