## 改善箇所説明図

代表車種:川崎 JDS-90C5(通称名:90ZV-2)

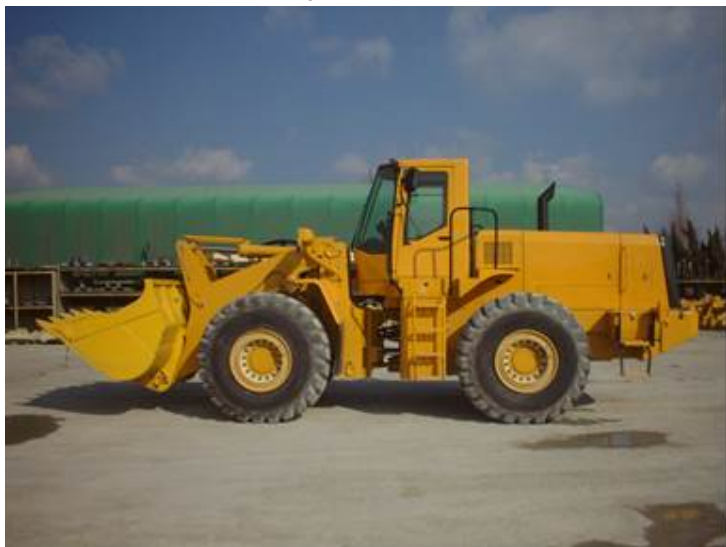
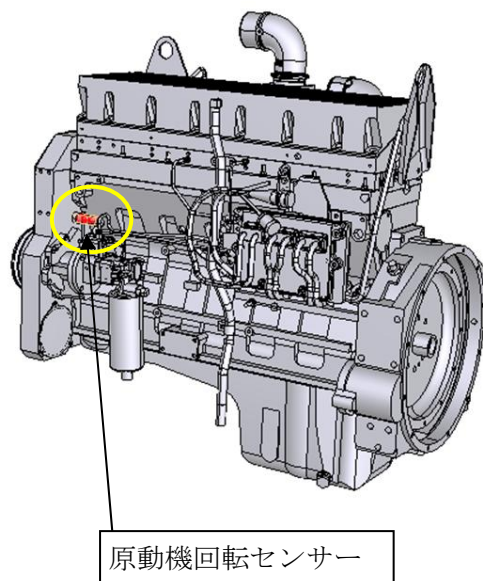
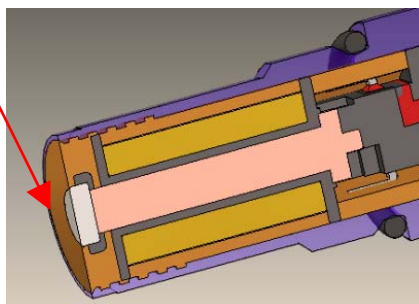
基準不適合発生箇所

原動機回転センサーにおいて、センサー先端部の構造が不適切なため、潤滑油がセンサー内部に浸入し破損する場合がある。そのため、そのままの状態で使用を続けると、原動機が停止し走行不能になるおそれがある。

改善措置の内容:全車両、原動機回転センサーを対策品と交換する。

識別: 原動機回転センサーに白ペイントを塗布し識別する。
