## 改善箇所説明図 ①

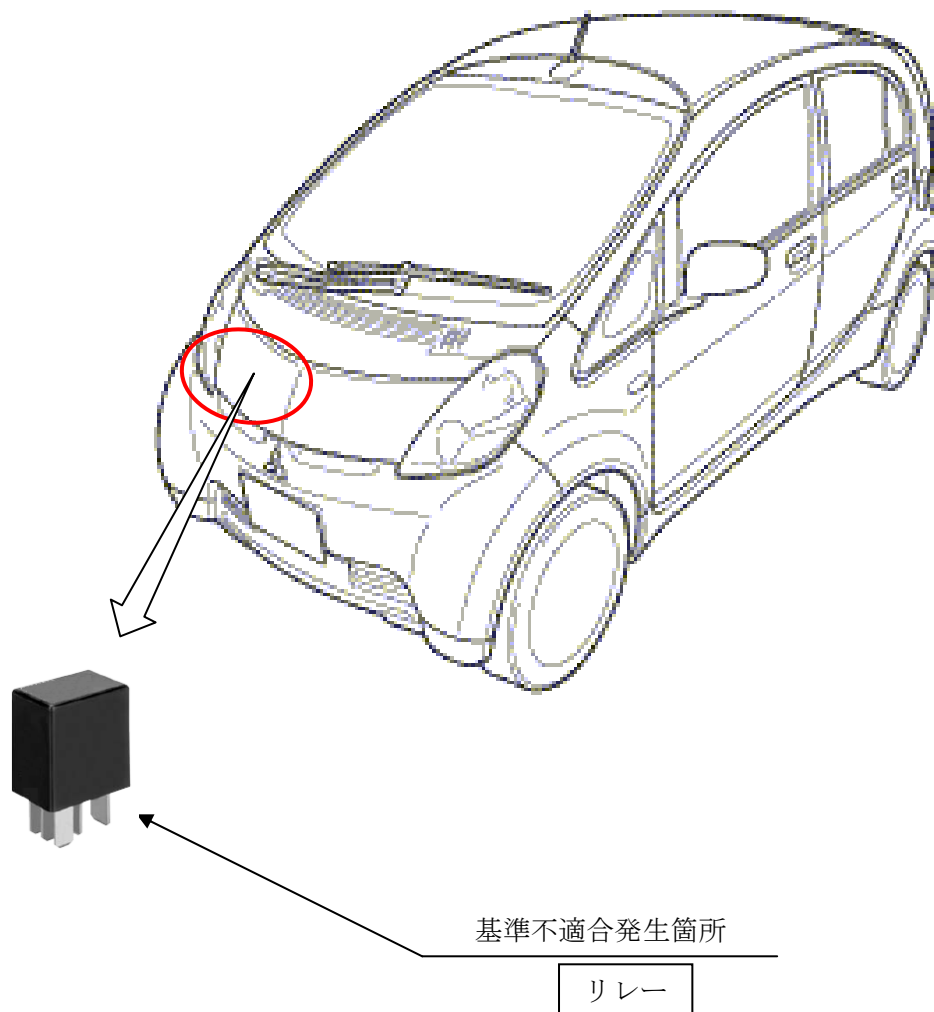
ブレーキ倍力装置に負圧を供給するブレーキ負圧電動ポンプの制御用リレーのカシメ管理が不適切なため、リレー接点がオンの状態で固着する場合があります。そのため、ブレーキ警告灯が点灯するとともに警告音が鳴り、ブレーキ負圧電動ポンプが停止し、そのままの状態で使用すると制動距離が長くなるおそれがある。

全車両、該当のリレーを対策品に交換する。

識別：アクセルペダルアームの上面に白または黄色ペイントを塗布する。

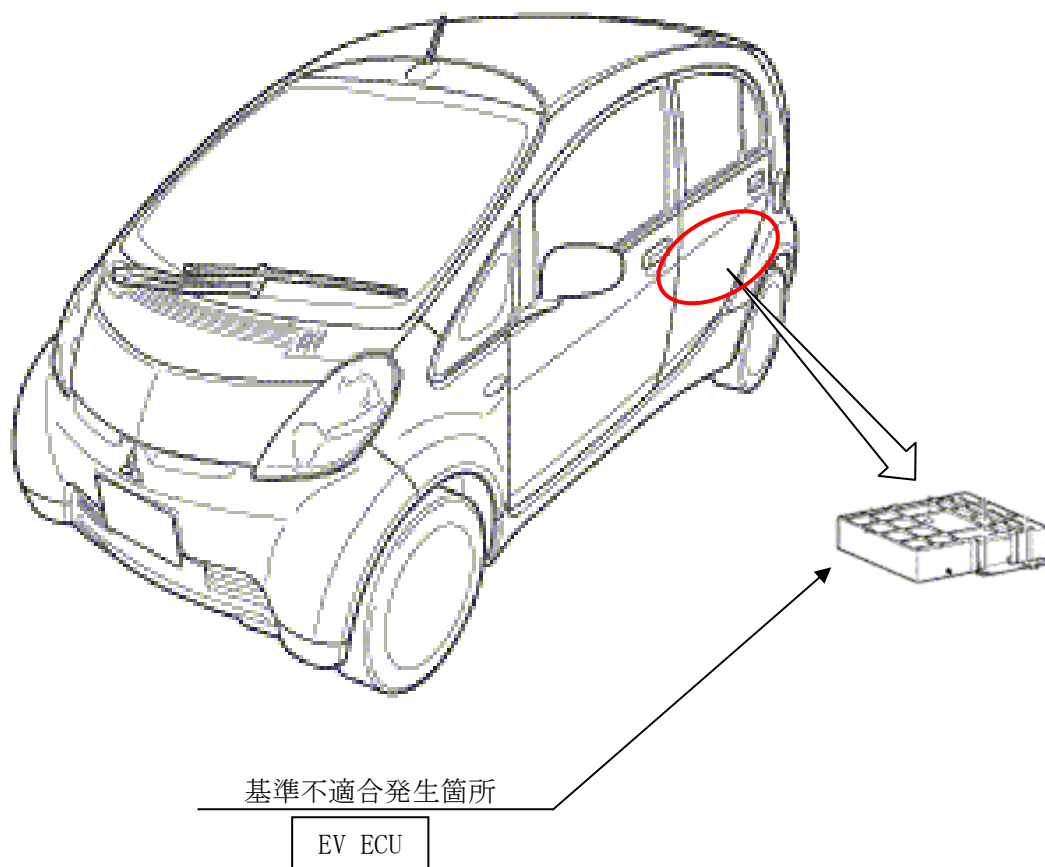
## 改善箇所説明図②

ブレーキ倍力装置に負圧を供給するブレーキ負圧電動ポンプを制御するEV ECUの制御プログラムが不適切なため、リレー接点が固着したと誤判定する場合がある。そのため、ブレーキ警告灯が点灯するとともに警告音が鳴り、ブレーキ負圧電動ポンプが停止し、そのままの状態で使用すると制動距離が長くなるおそれがある。

全車両、EV ECU のプログラムを対策品に書き替える。

識別：アクセルペダルアームの上面に白または黄色ペイントを塗布する。

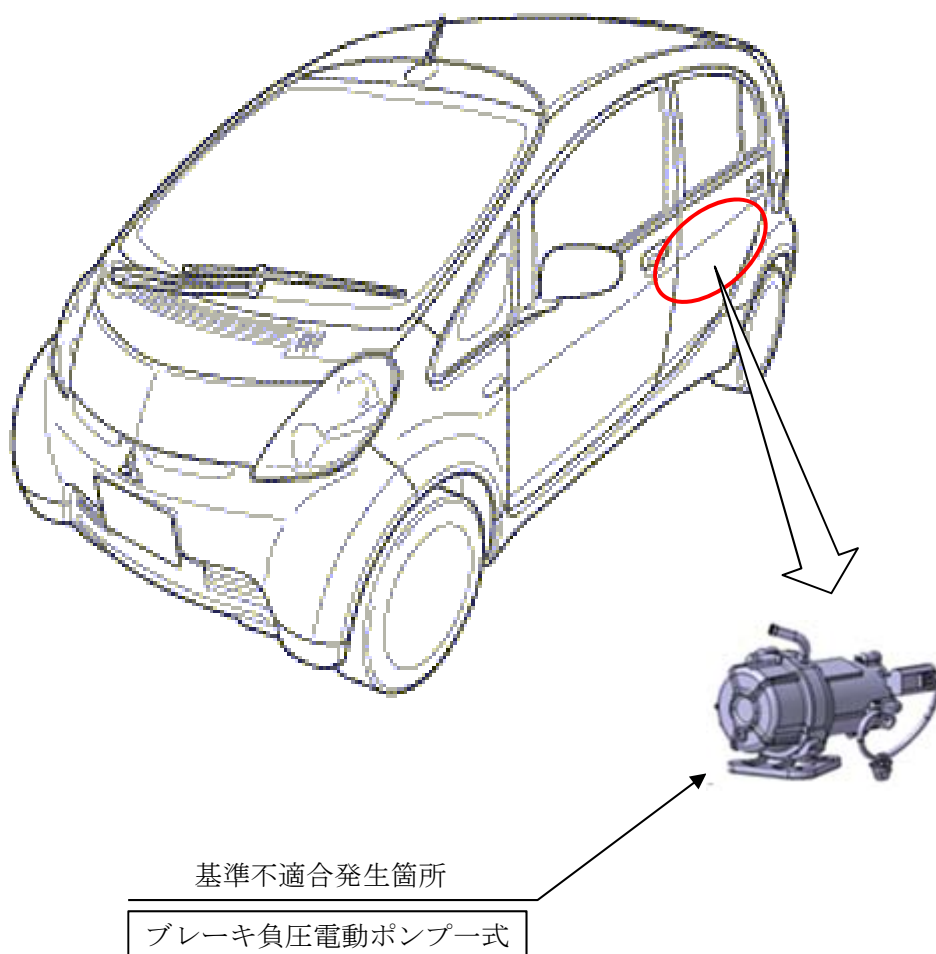
## 改善箇所説明図③

ブレーキ倍力装置に負圧を供給するブレーキ負圧電動ポンプの排気穴の位置が不適切なため、凍結防止剤を含んだ泥・砂が排気穴に付着・侵入し、ポンプボデーが腐食することにより、排気穴が閉塞する場合がある。そのため、ブレーキ警告灯が点灯するとともに警告音が鳴り、ブレーキ負圧電動ポンプが停止し、そのままの状態で使用すると制動距離が長くなるおそれがある。

全車両、ブレーキ負圧電動ポンプ一式を対策品に交換する。

識別：アクセルペダルアームの上面に白または黄色ペイントを塗布する。
