## 改善箇所説明図

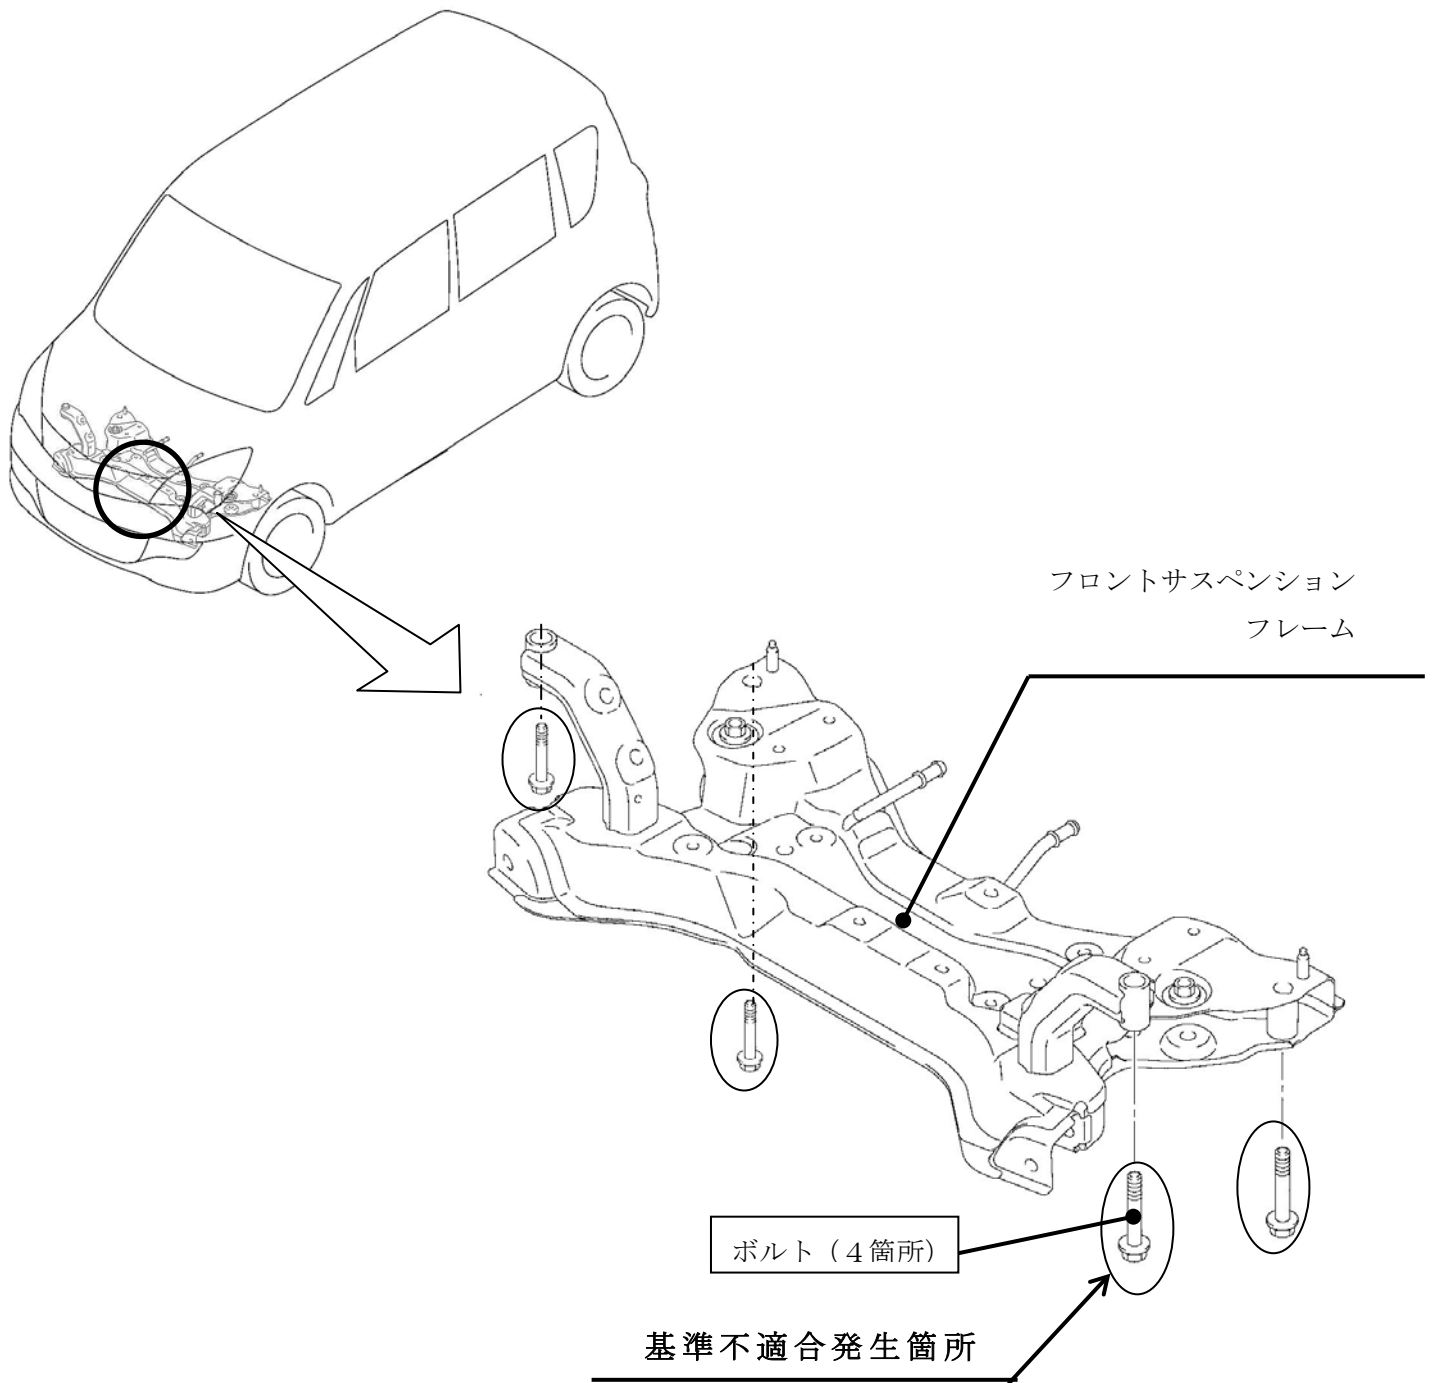
フロントサスペンションフレームを車体フレームに固定しているボルトの締結力が不足しているため、当該ボルトが緩み、異音が発生するものがある。そのため、そのまま使用を続けると当該ボルトが脱落し、最悪の場合、かじ取り性能が低下するおそれがある。

フロントサスペンション締結ボルトを新品と交換し、正規の締付けトルクで締付ける。
