## 改善箇所説明図

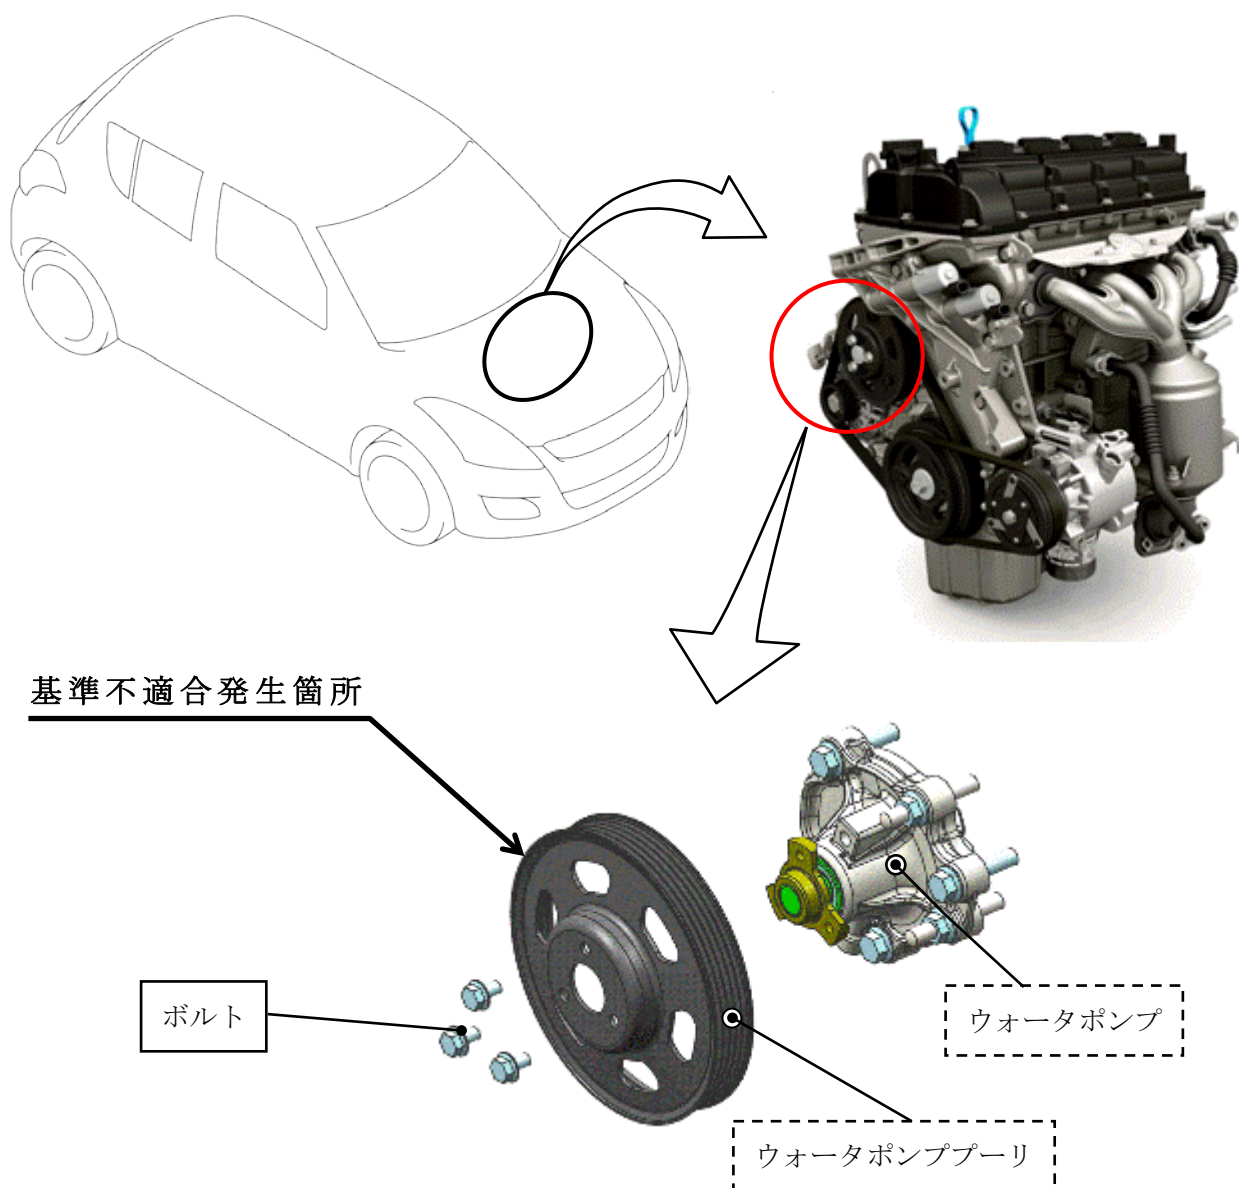
ウォーターポンプとウォーターポンププーリを締結するボルトの締結力が不足しているため、当該ボルトが緩み、異音が発生するものがある。そのため、そのまま使用を続けると、当該ボルトが脱落して補機ベルトが外れ、発電不良及び冷却不良により警告灯が点灯し、最悪の場合、エンジンが停止して再始動できなくなるおそれがある。

全車両、ウォーターポンププーリ締結ボルトの締付けトルクを点検し、緩みのあるものはウォーターポンプとウォーターポンププーリを新品に交換するとともに、締結ボルトを対策品に交換し、改善した規定トルクにて締付ける。緩みのないものは、締結ボルトを対策品に交換し、改善した規定トルクにて締付ける。
