## 改善箇所説明図①

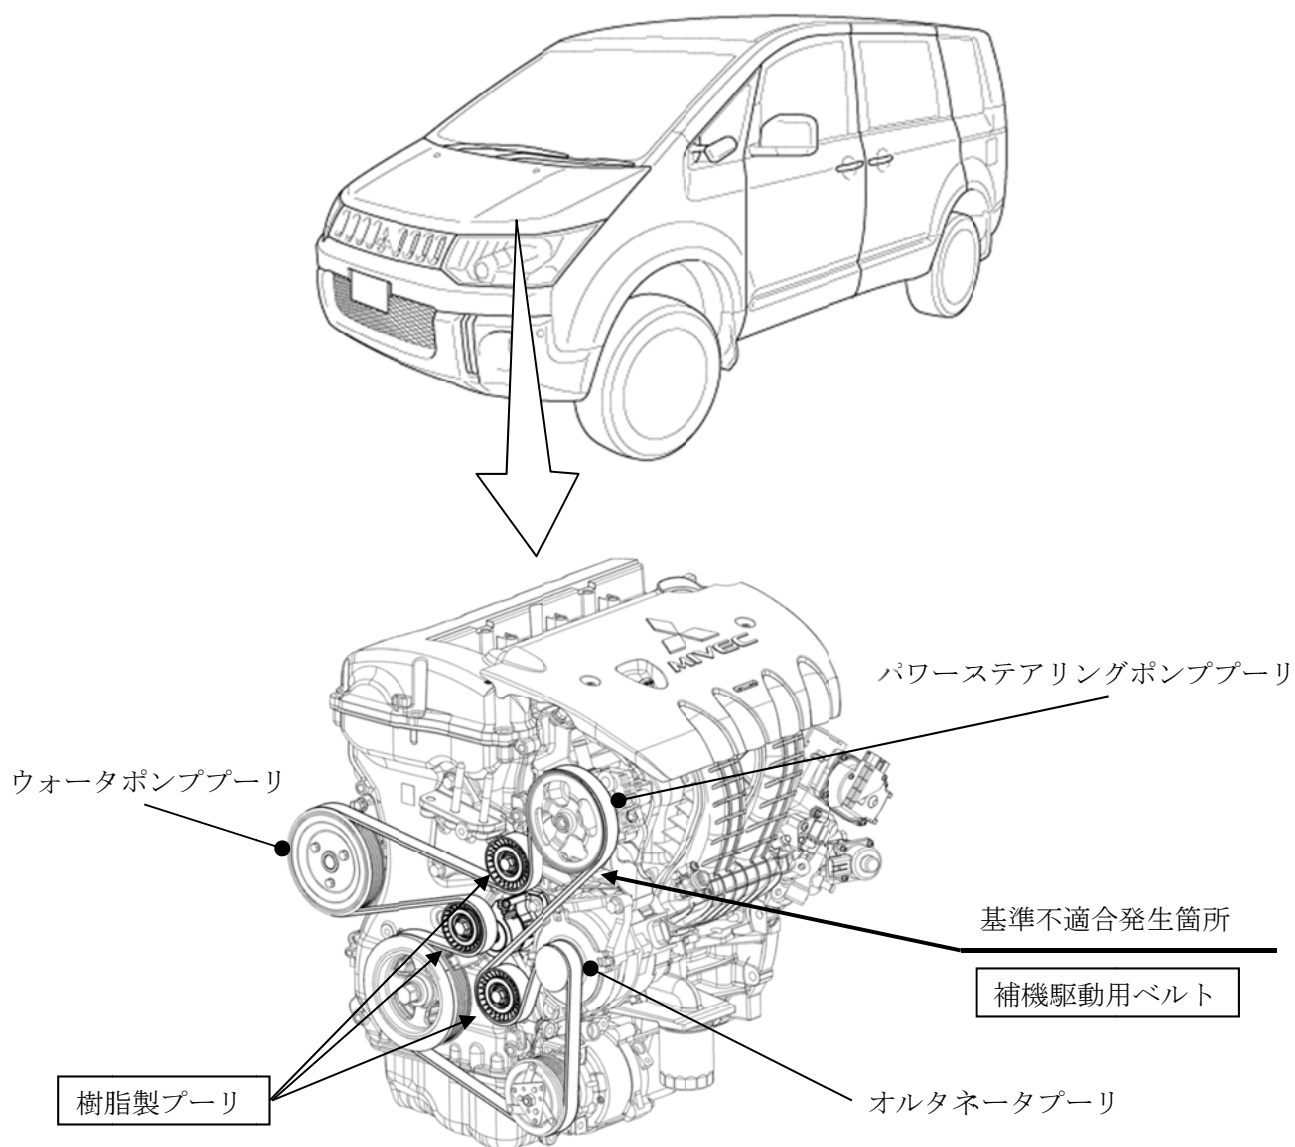
エンジンの補機駆動用ベルトの材質が不適切なため、樹脂製プーリが傾斜状に摩耗するものがある。そのため、そのまま使用を続けると当該ベルトが損傷して外れ、警告灯が点灯するとともに、バッテリー上がりまたはオーバーヒートに至るおそれがある。また、油圧パワーステアリング車においては、操舵力が増大するおそれがある。

全車両、補機駆動用ベルトを対策品と交換する。また、樹脂製プーリを点検し、摩耗が進行している場合は、新品と交換する。

識別：フードヒンジ左側（助手席側）の下側ボルトの頭部に白または黄色ペイントを塗布する。

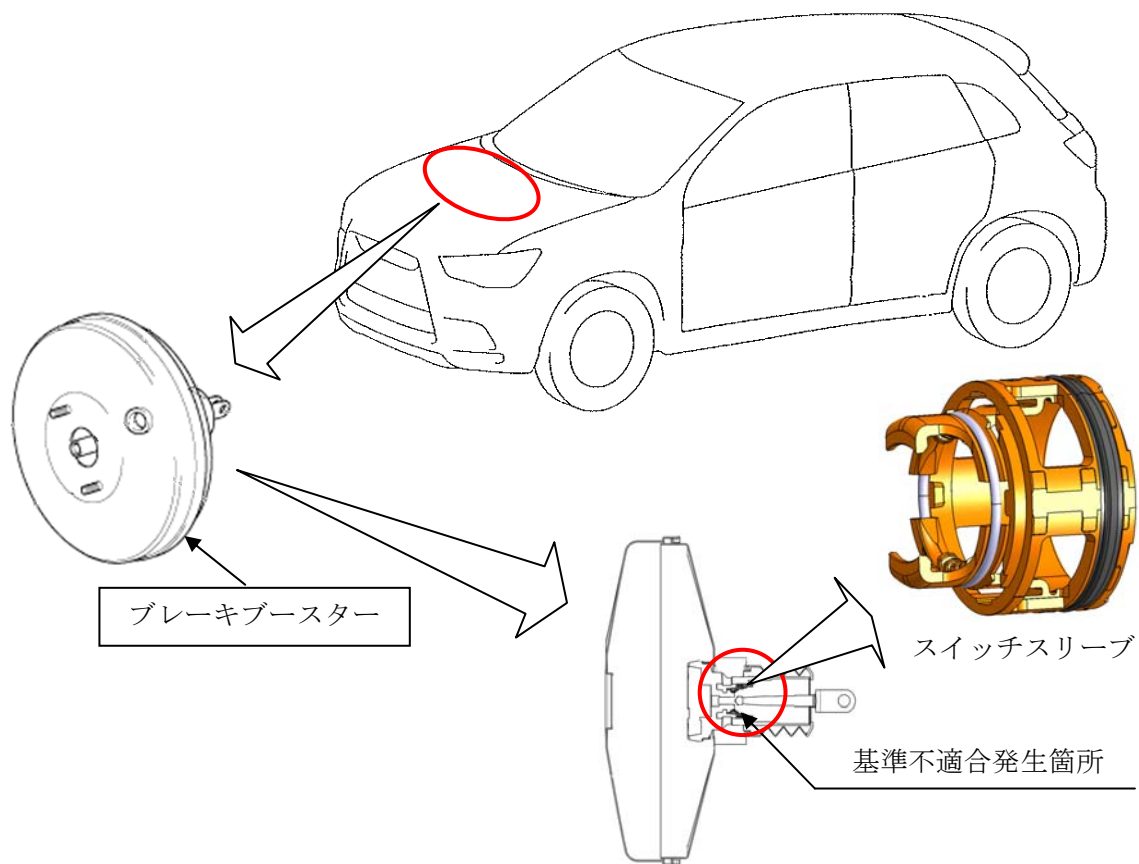
## 改善箇所説明図②

ブレーキブースターのブレーキアシスト機構（※）を構成するスイッチスリーブの組付け工程が不適切なため、当該部品に亀裂が発生しているものがある。そのため、ブレーキアシスト機構が作動した際に、スイッチスリーブの爪が折損し、ブレーキペダルが戻らず発進できなくなるおそれがある。

全車両、ブレーキブースターの製造番号を確認し、該当するものはブレーキブースターを良品と交換する。

識別：ブレーキブースターに貼付されているラベル上部に、白または黄色のペイントを塗布する。
