# 改善箇所説明図

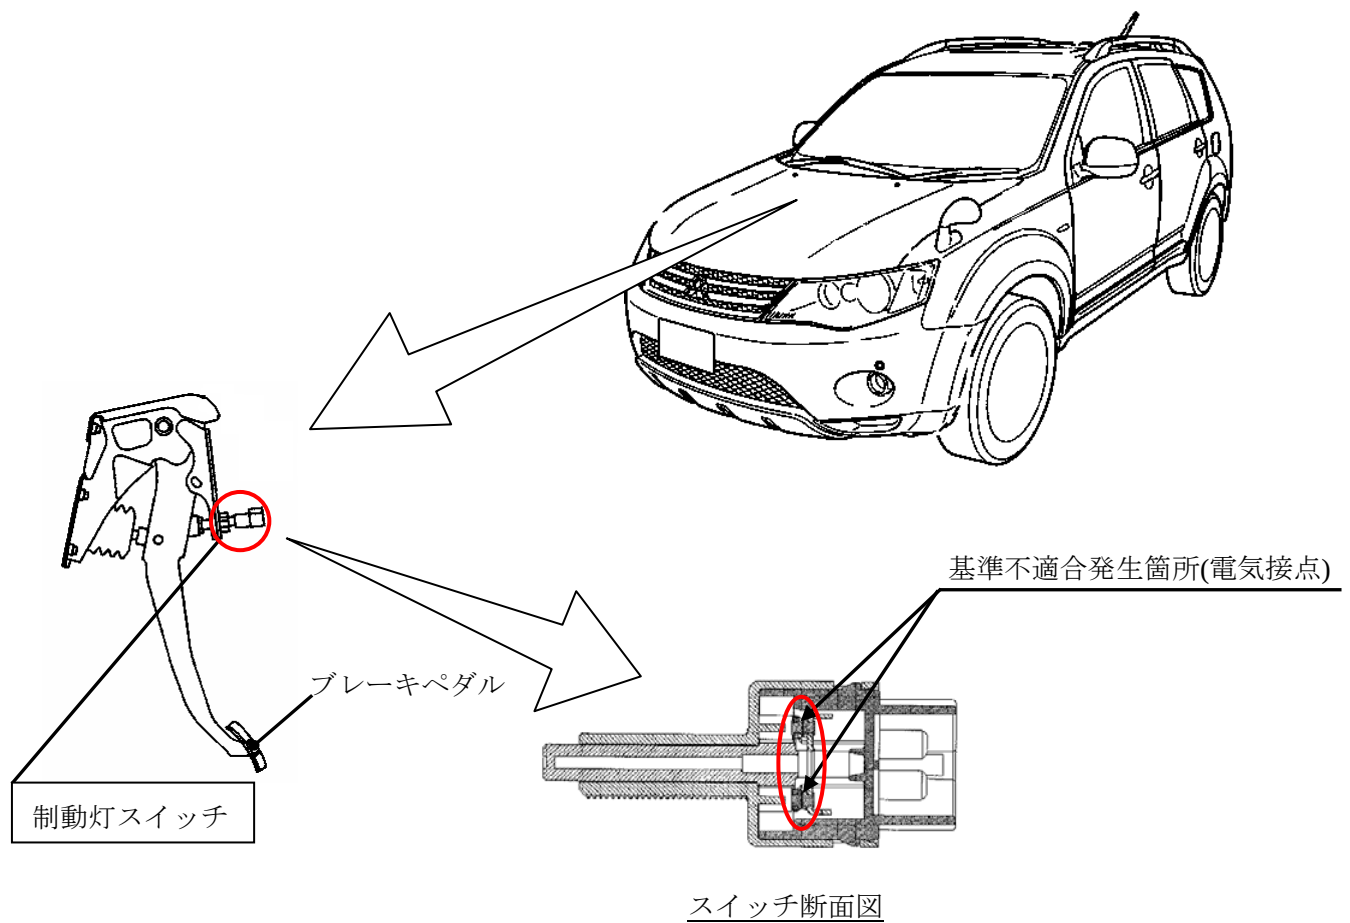
制動灯スイッチにおいて、絶縁性潤滑油が付着した作業用手袋で組み付け作業をしたため、微量な潤滑油成分がスイッチ接点部に浸入し、当該接点部に絶縁物が生成されることがある。そのため、当該接点部の電気抵抗が増大して導通不良となり、制動灯が点灯しなくなるおそれがある。なお、一部の車種において、制動灯が点灯しなくなった場合、シフトレバーがパーキング位置から動かなくなる事象も発生する。

全車両、制動灯スイッチを新品と交換する。

識別：フードヒンジ左側（助手席側）の下側ボルトの頭部に白または黄色でペイントを塗布する。
