## 改善箇所説明図

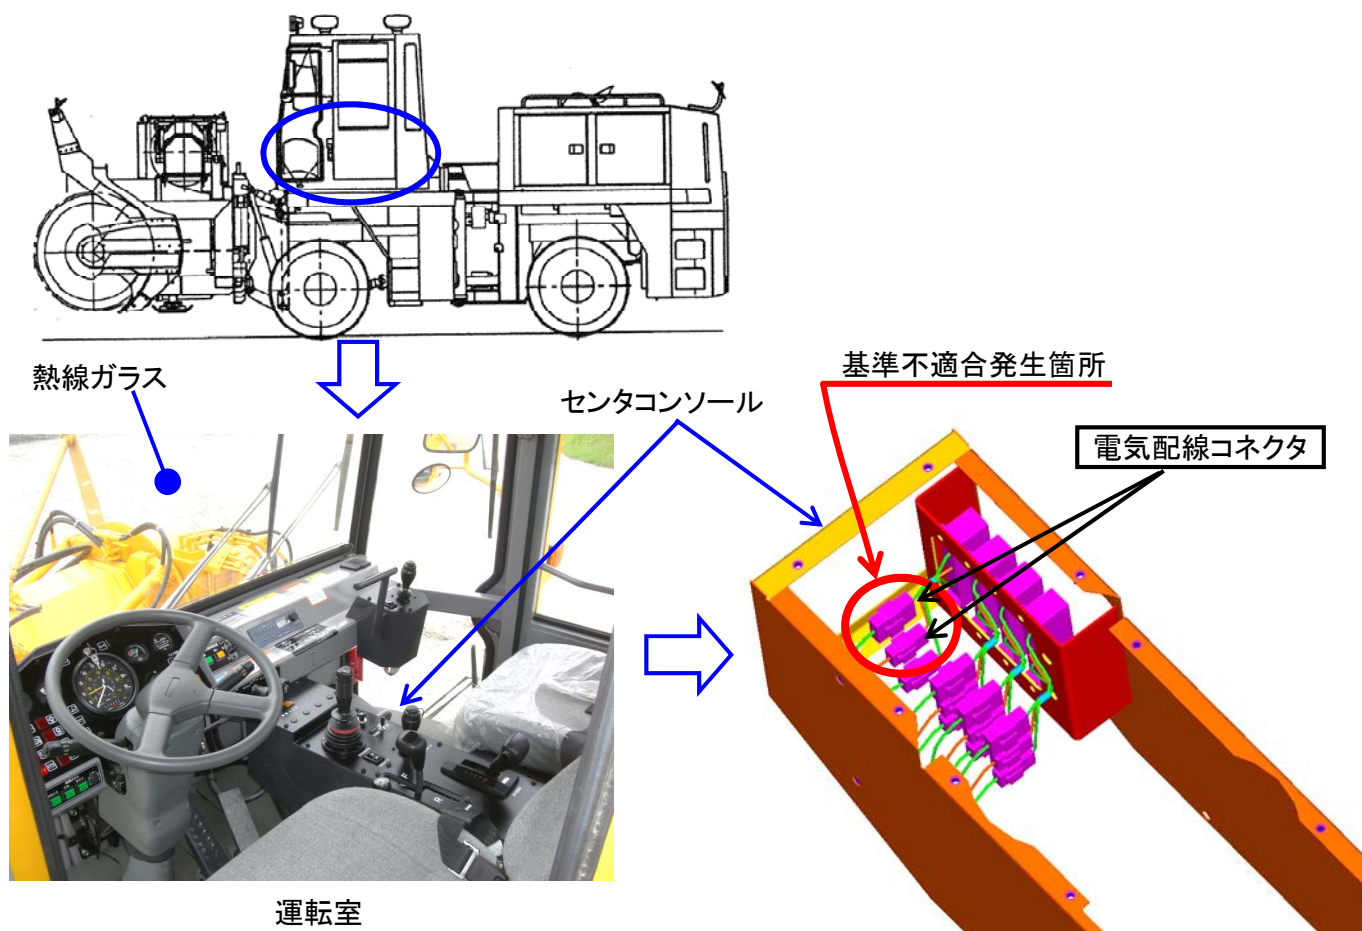
注:   は交換部品を示す。

前面ガラスに熱線ガラスが装着されたロータリ除雪自動車において、熱線ガラス用の電気配線コネクタの電気容量が不足しているため、電気接点が発熱することがある。そのため、そのまま使用を続けると、電気配線コネクタが焼損するおそれがある。

改善措置の内容 : 全車両、電気配線コネクタを対策品に交換する。

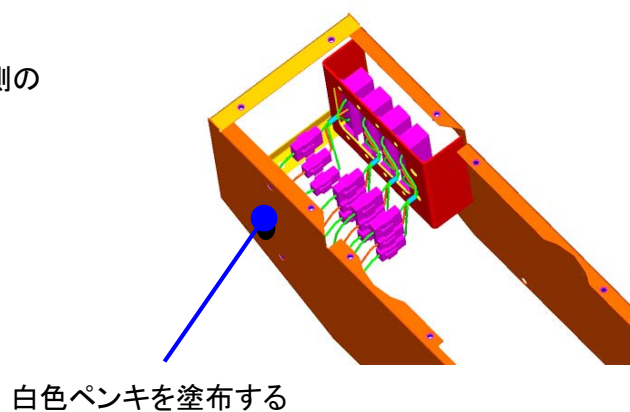
識別: 対策完了車については、センターコンソール運転席側の側面下部に白色ペンキでマークを表示する。
