## 改善箇所説明図

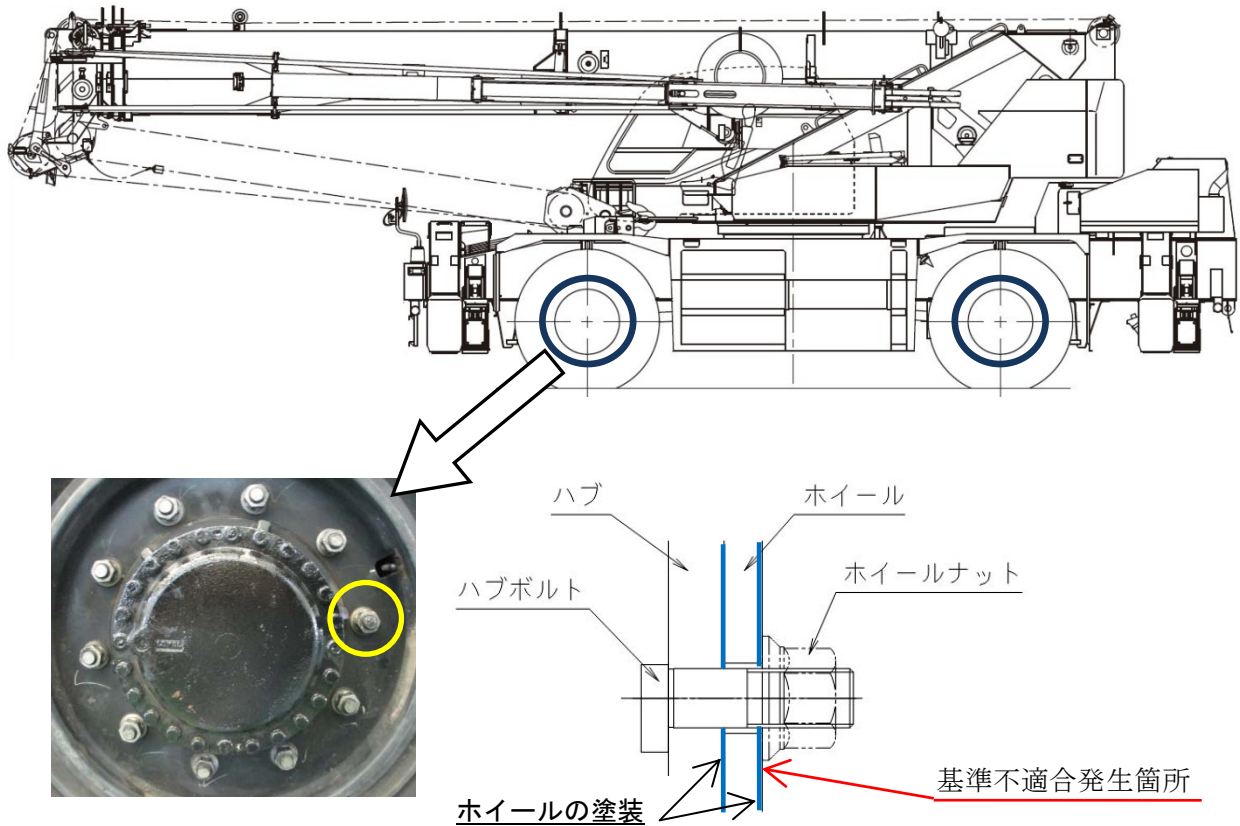
ホイール・クレーンの走行装置において、ホイールディスクの塗装厚さ及び製造時のホイールナットの締付けが不適切なものがある。そのため、そのまま使用を続けると、走行中の振動等によりナットが緩むおそれがある。

全車両、ホイールナットを点検し、締付けトルクの低いものは増し締めを行うとともに、使用者に対し適正な定期点検を実施するように周知を行う。

識別：ホイールナットの点検結果をメンテナンスノート(点検記録簿)に記録する。
