## 改善箇所説明図②

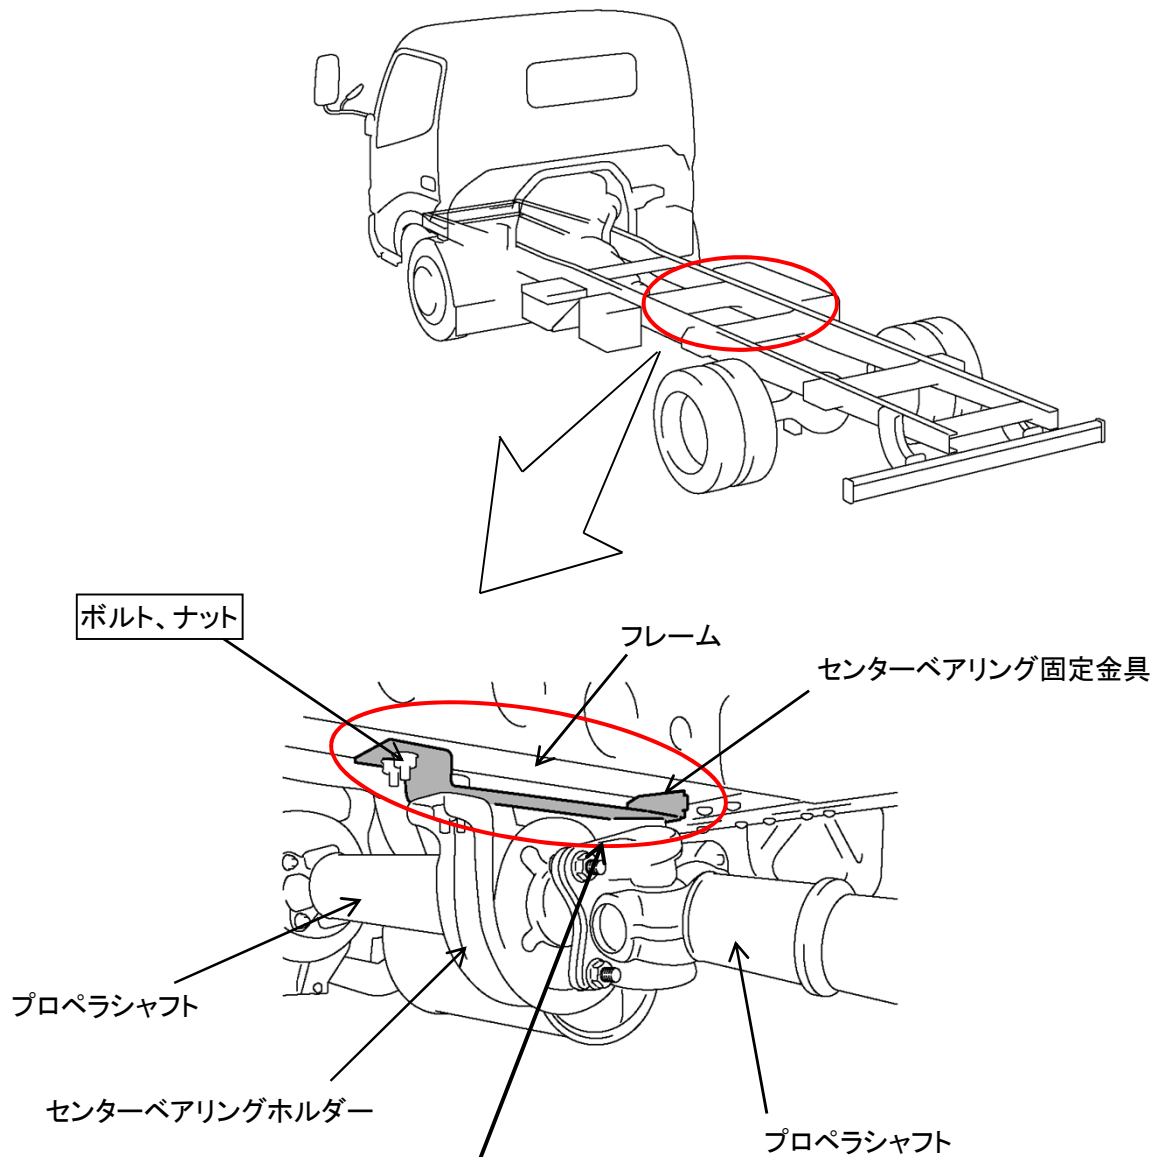
### 基準不適合発生箇所

注:    内は交換部品を示す。

動力伝達装置において、センターベアリング固定金具をフレームに固定するボルトの締め付けトルク並びに締め付け作業が不適切なため、走行中の振動等により、ボルトが緩むものがある。そのため、そのままの状態で使用を続けると、緩みが進行して、最悪の場合、固定金具がフレームから外れてプロペラシャフトが脱落して走行不能となるおそれがある。

全車両、当該ボルトとナットを対策品に交換し、適正トルクで締め付ける。

識別: 改善済車両には車台番号打刻位置の下側に黄色ペイントを塗布する。
