## 改善箇所説明図①

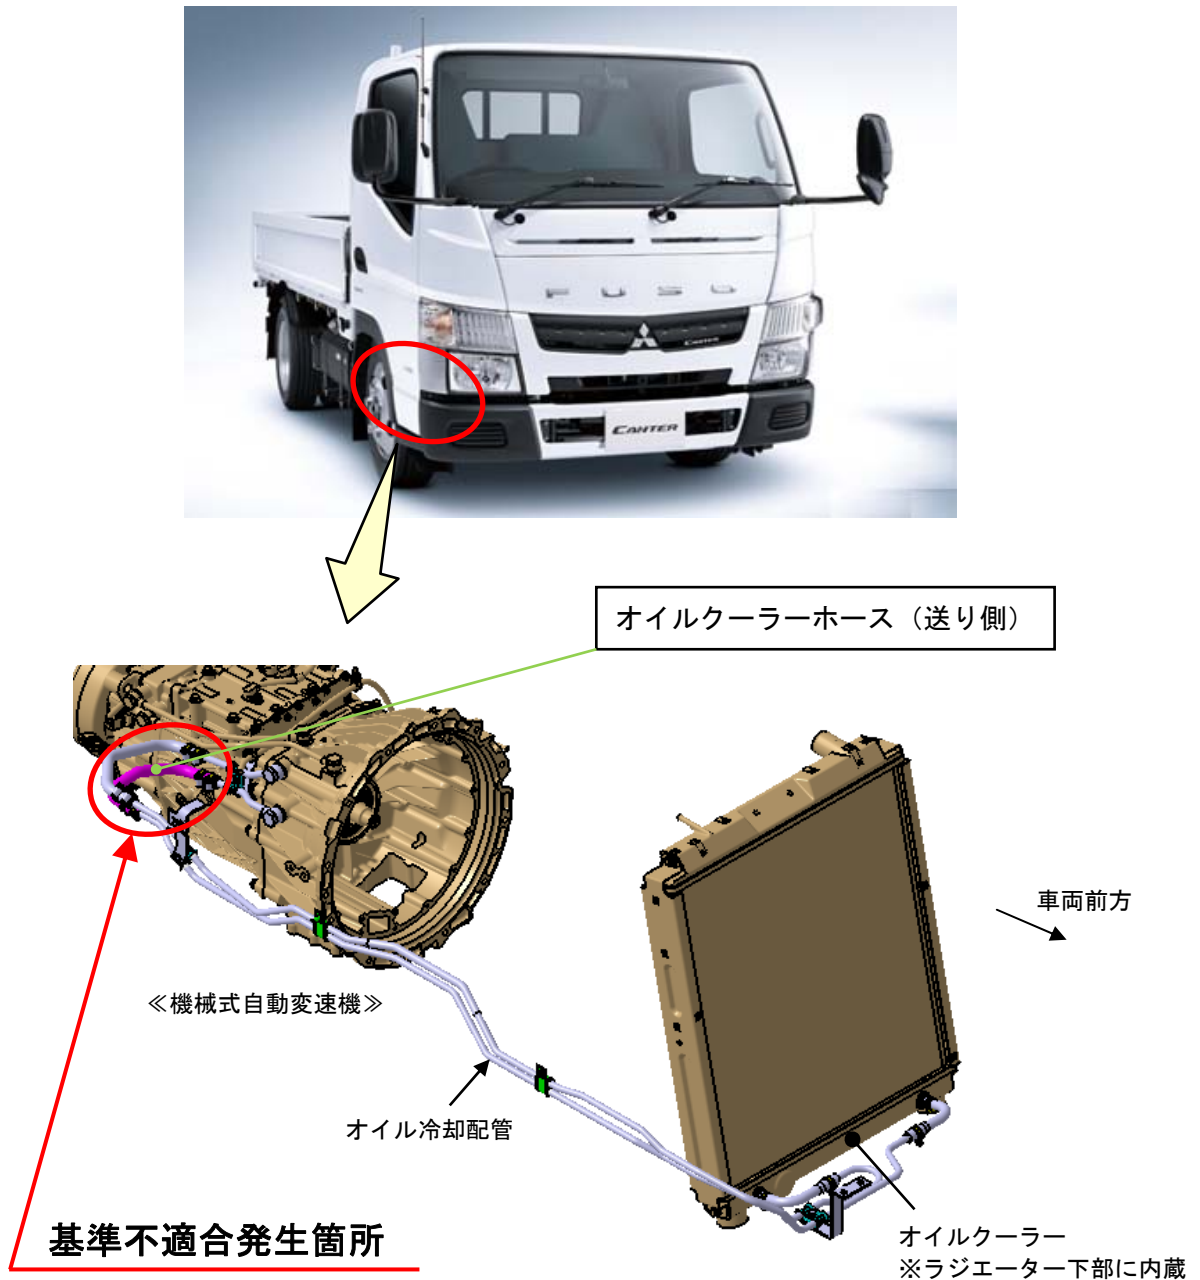
小型トラック・バスに搭載した機械式自動変速機において、変速機のオイルクーラーホースの強度が不足しているため、ホース内の圧力変動によりホースの内側に亀裂が発生することがある。そのため、そのままの状態で使用を続けると、ホース内側の亀裂が進行して圧力に耐えきれず、ホースが破損してオイルが漏れ、最悪の場合、走行不能となるおそれがある。また、漏れたオイルにより、他車の安全な走行を妨げるおそれがある。

全車両、変速機のオイルクーラーホース（送り側）を対策品に交換する。

注：   は交換部品を示す。
