## 改善箇所説明図②

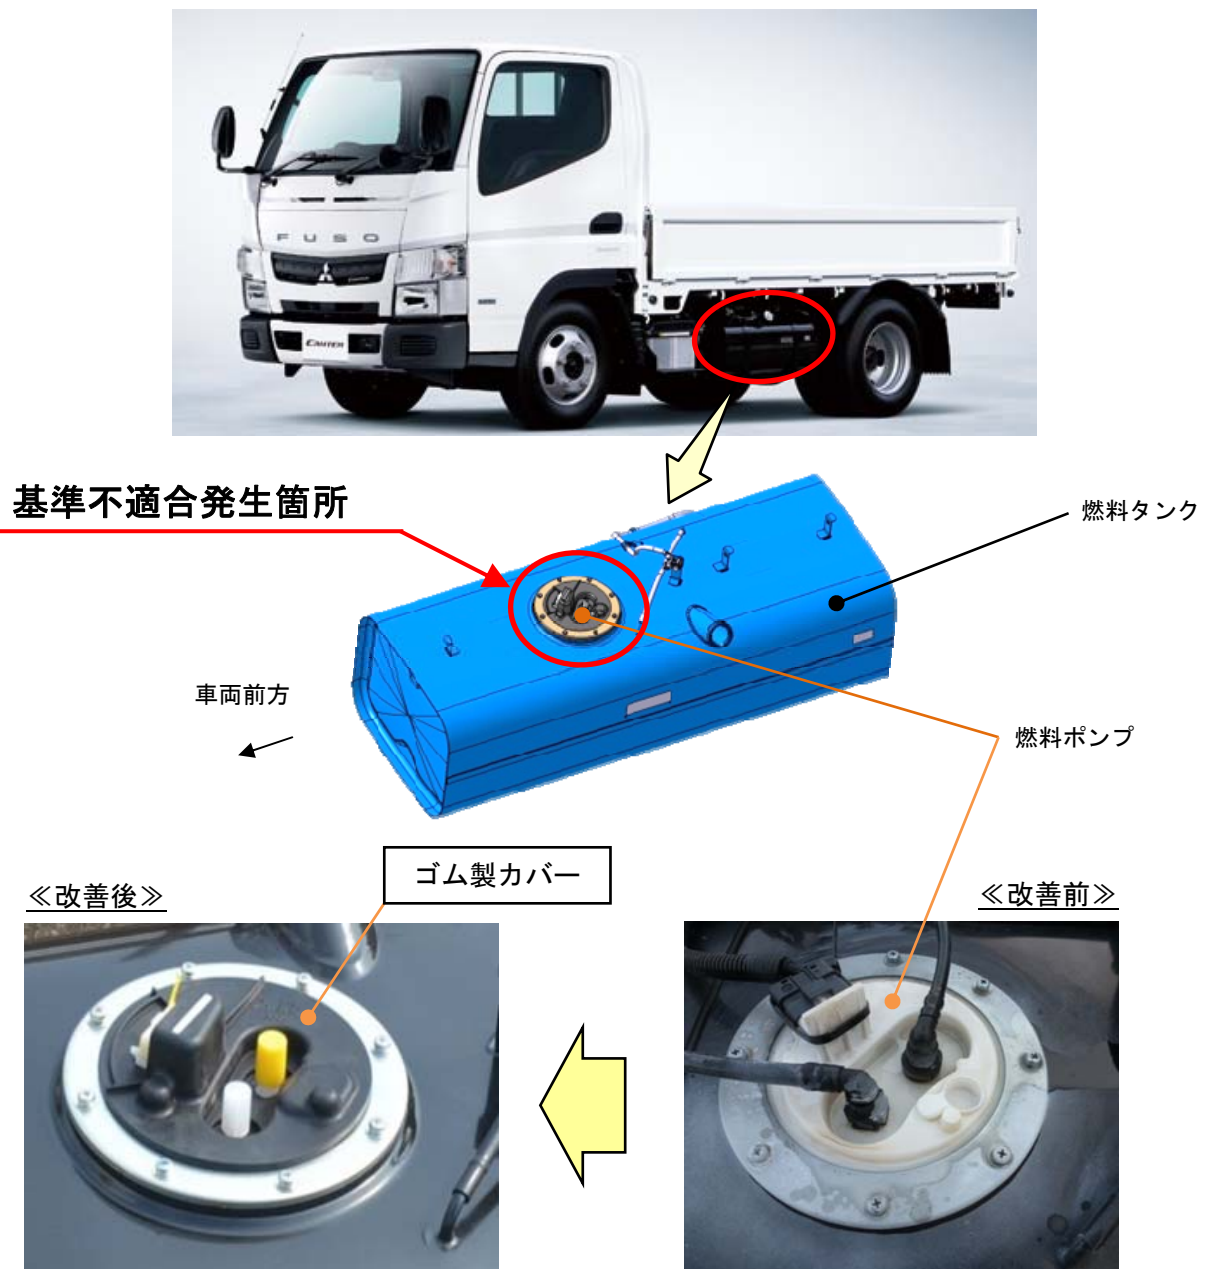
小型トラックの燃料ポンプにおいて、使用過程における紫外線による劣化および製造時の残留応力によって樹脂部に亀裂が発生することがある。そのため、そのままの状態で使用を続けると、亀裂が進行して燃料が漏れるおそれがある。

全車両、燃料ポンプの上部樹脂部分にゴム製カバーを追加する。

また、燃料ポンプを点検し、上部樹脂部分に亀裂がある場合は、燃料ポンプを新品に交換する。
