## 改善箇所説明図①

## 改善箇所説明図②③

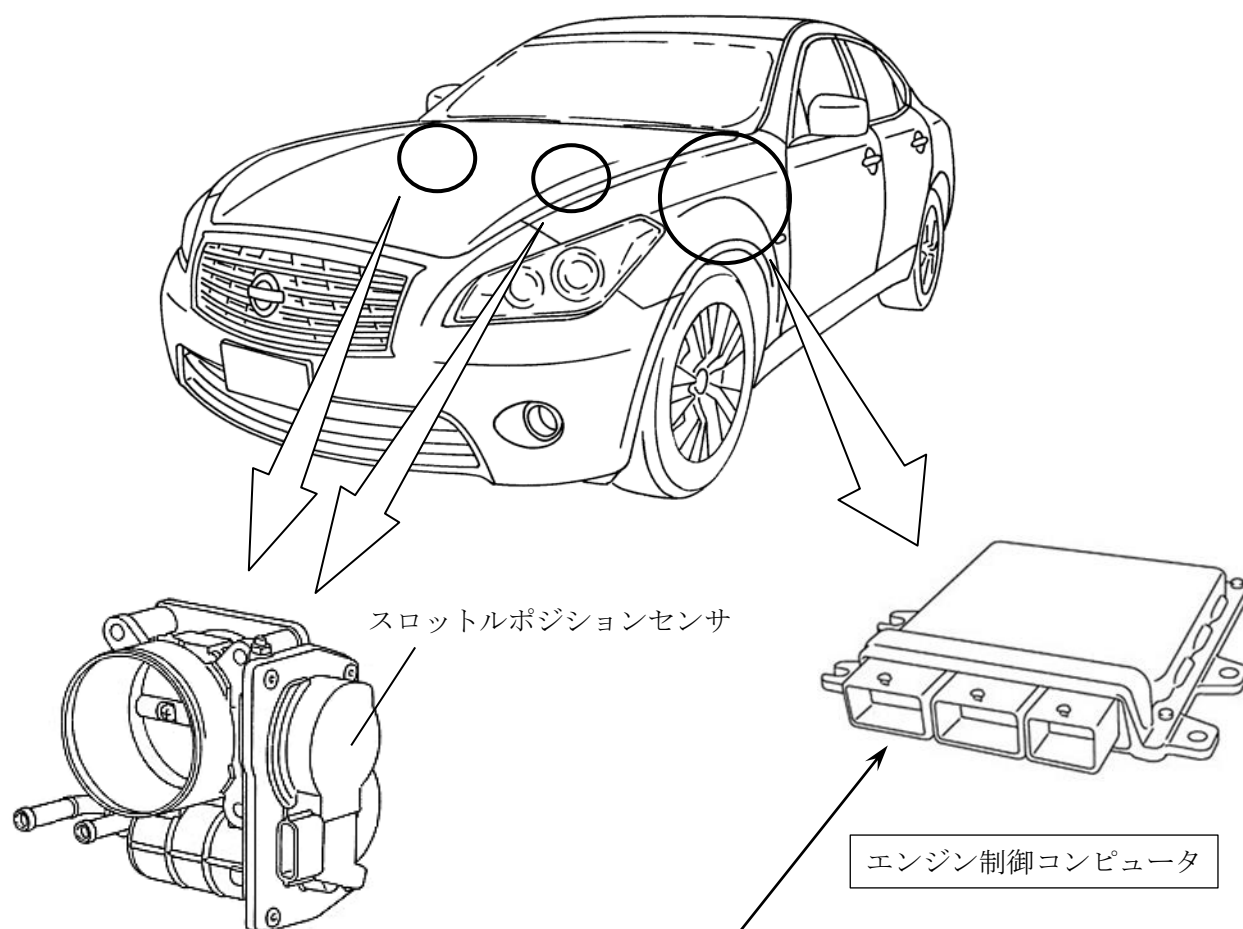
エンジン制御コンピュータのプログラムが不適切なため、スロットルポジションセンサからの信号が異常だと判断した場合、フェールセーフ制御によりスロットル開度を固定状態にするが、当該制御中にスロットルポジションセンサからの信号が正常に戻った場合、スロットルが徐々に開くことがある。そのため、エンジン回転が徐々に上昇し、アクセルペダルを踏んでいないにもかかわらず加速するおそれがある。

全車両、当該エンジン制御コンピュータのプログラムを修正する。

識別：銀色のシールをモデルナンバープレートの右横に貼り付ける。

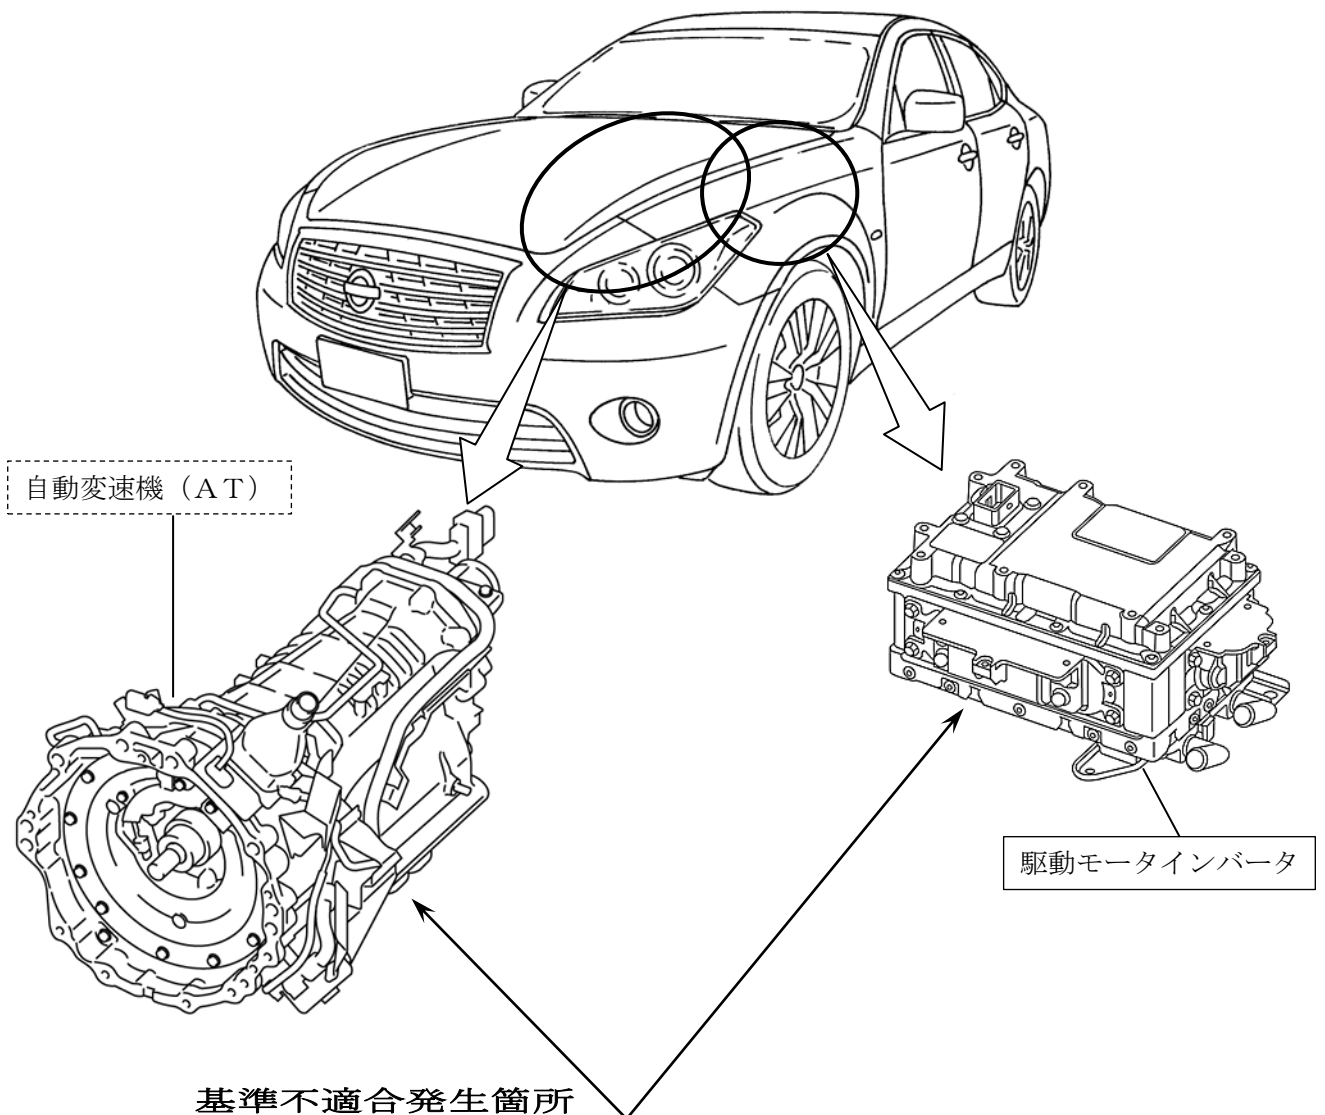
- ②駆動モータインバータの制御コンピュータのプログラムが不適切なため、当該コンピュータが自動変速機のギヤ位置等の信号を受信する際に通信異常と判定する場合がある。そのため、警告灯が点灯し、最悪の場合、駆動モータが停止して走行不能になるおそれがある。
- ③自動変速機のケースの製造が不適切なため、ケースに亀裂が生じたものがある。そのため、そのままの状態で使用を続けると亀裂が進行し、最悪の場合、ケースが破損して走行不能になるおそれがある。

- ②全車両、当該駆動モータインバータの制御コンピュータのプログラムを修正する。
- ③全車両、当該自動変速機を点検し、亀裂がある場合は、良品と交換する。

識別：銀色のシールをモデルナンバープレートの右横に貼り付ける。
