# 改善箇所説明図

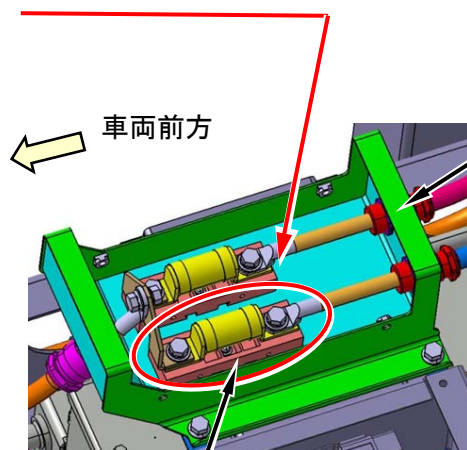
## 基準不適合発生箇所

大型路線バスのハイブリッド車において、電流の変換装置であるインバータの耐久信頼性が不足しているものがある。そのため、インバータ破損により車両駆動用モータや補機用モータが作動せず、ハイブリッドシステム警告灯の点灯、出力低下が発生し、最悪の場合、走行不能、パワーステアリング機能不良となるおそれがある。

全車両、暫定措置としてインバータB側のヒューズを対策品に交換する。  
インバータについては、適正な時期に定期的に新品に交換する。

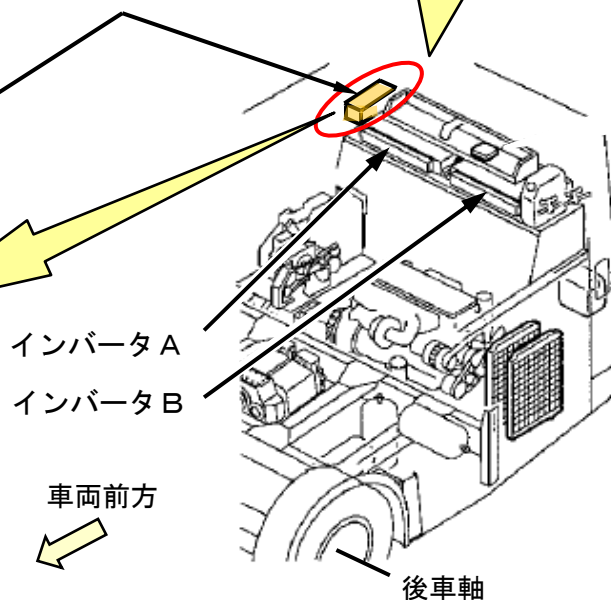
## ヒューズボックス

インバータB側ヒューズ
