## 改善箇所説明図 ①

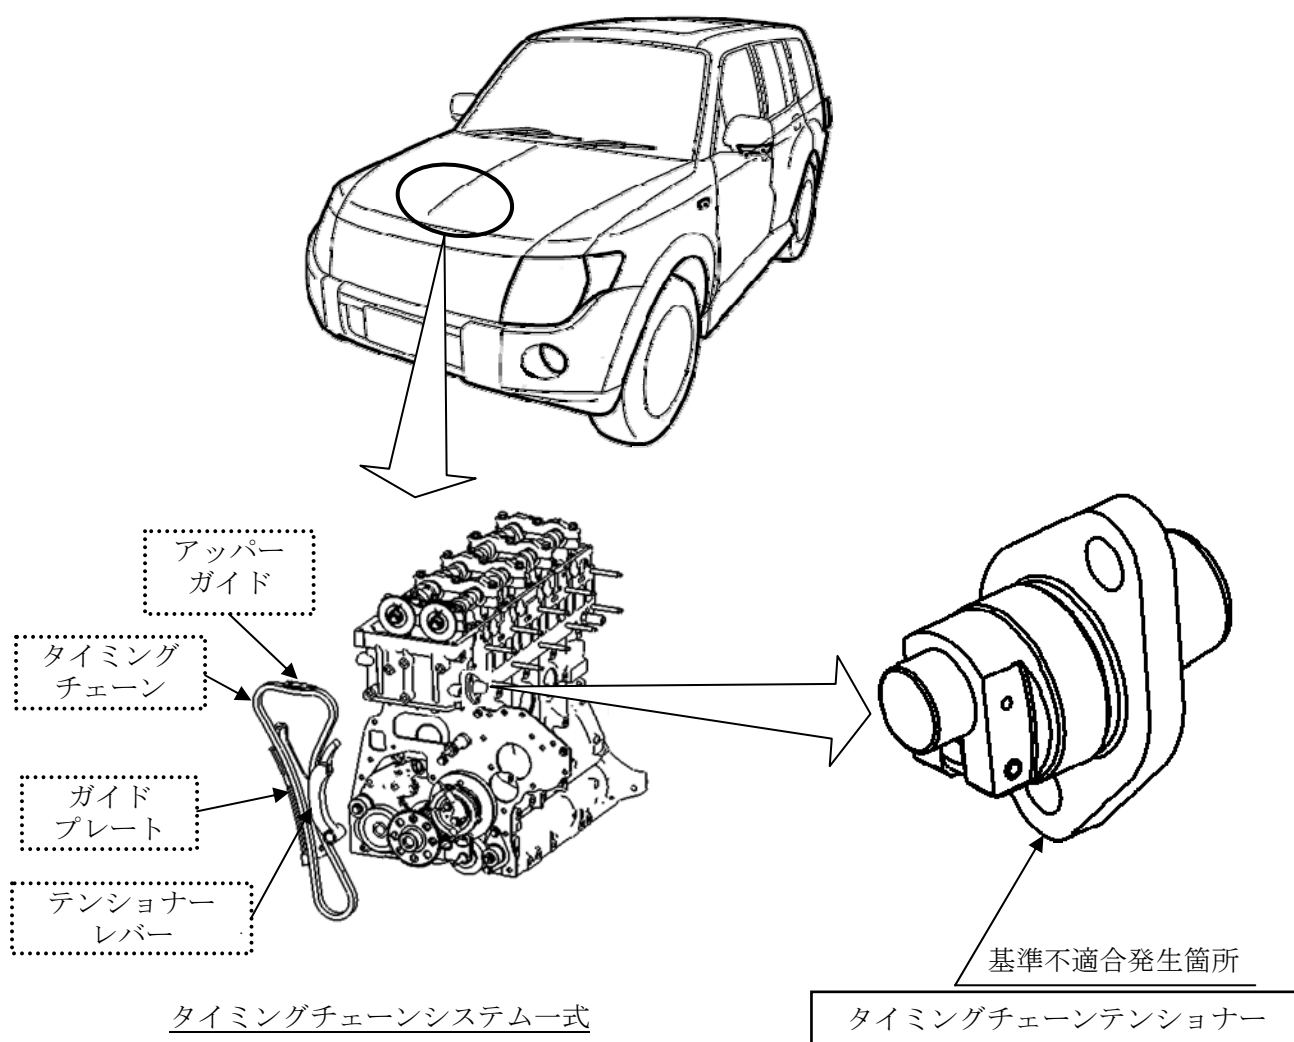
タイミングチェーンテンショナーの張力調整機構の構造が不適切なため、タイミングチェーンにかかる張力が不足して、エンジン駆動中に異音が発生することがある。そのため、そのままの状態で使用を続けると、タイミングチェーンが破損し、最悪の場合、エンストして再始動できなくなるおそれがある。

注：図中の  内は、点検および交換する部品を示す。

図中の  内は、タイミングチェーンシステムに損傷があった場合に交換する部品を示す。

全車両、タイミングチェーンテンショナーを対策品と交換する。また、タイミングチェーンシステムを点検し、損傷が確認された場合は、システム一式を新品と交換する。

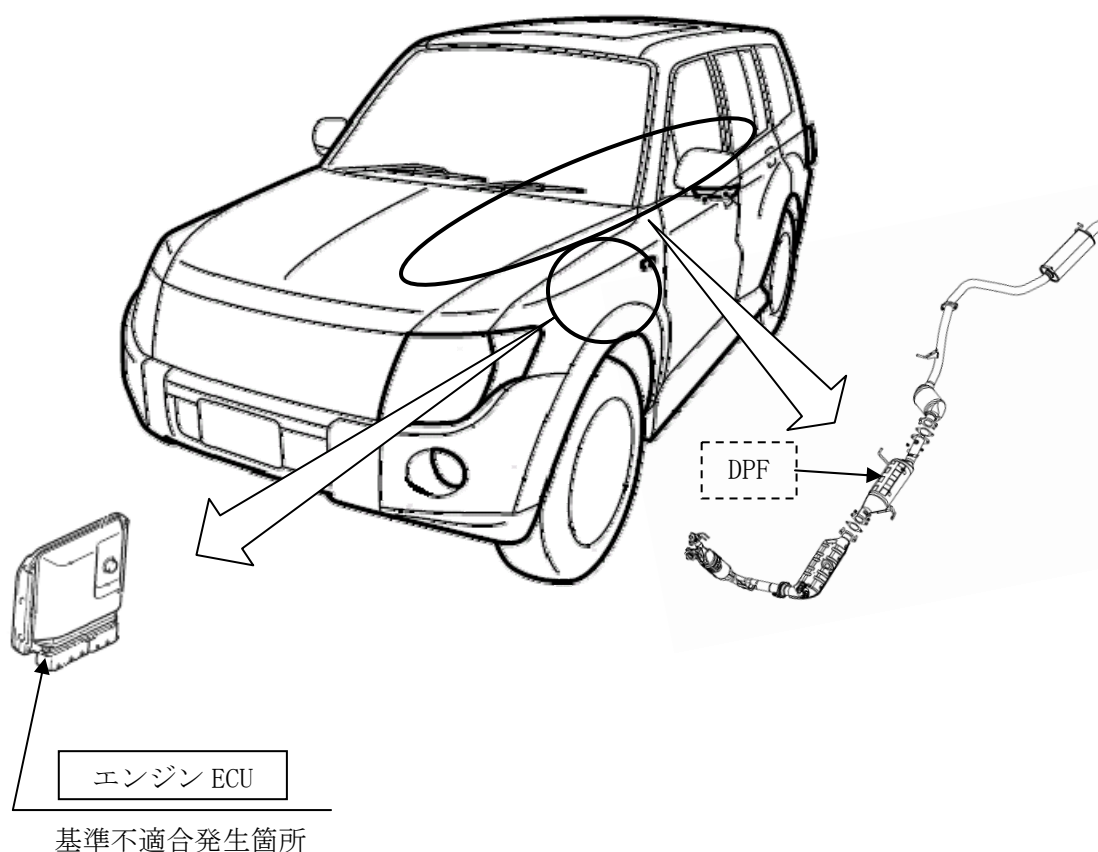
## 改善箇所説明図 ②

エンジン ECU の燃料噴射プログラムが不適切なため、燃料噴射の学習機能が正常に機能しないことがある。そのため、DPF（ディーゼル粒子状物質除去装置）に過剰に煤が堆積し、そのままの状態で使用を続けると、最悪の場合、エンストして再始動できなくなるおそれがある。

注：図中の  内は、プログラムを書き替える部品を示す。

は、点検結果により交換する部品を示す。

エンジン ECU のプログラムを対策品に書き替え、燃料噴射学習を実施するとともに、DPF を点検し、煤が過剰堆積しているものは新品に交換する。また、メンテナンスノートの「コモンレール噴射システム噴射量補正」点検整備方式のページにシールを貼り付け、正しい記載内容に訂正する。なお、エンジン ECU が対策済みの車両は、メンテナンスノートの訂正のみを実施する。

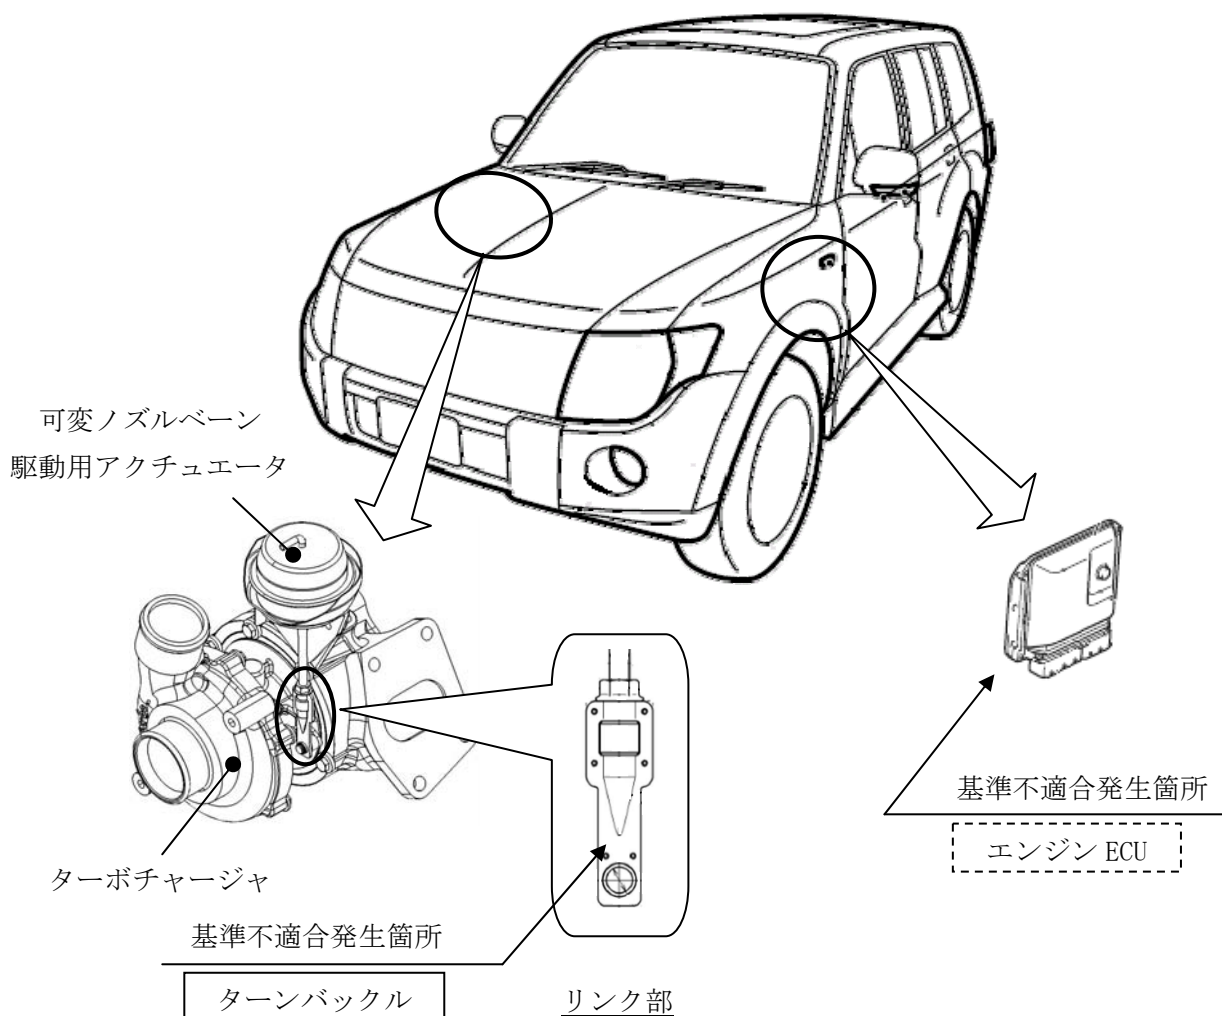
## 改善箇所説明図③

ターボチャージャの可変ノズルベーンを駆動するリンク部の耐食性が不十分なため、当該リンク部が発錆して固着する場合があります。そのため、エンジン ECU が過給圧異常を検出してエンジン警告灯が点灯し、出力制限を伴うフェールセーフモードに入るとともに、排気ガス濃度が基準値を超過するおそれがある。

注：図中の  内は、交換する部品を示す。

図中の  内は、プログラムを書き替える部品を示す。

全車両、ターボチャージャの可変ノズルベーンを駆動するリンク部のターンバックルを対策品と交換し、エンジン ECU のプログラムを対策品に書き替える。
