## 改善箇所説明図

代表車種:川崎 JDS-80C5(通称名:「80ZV-2」)

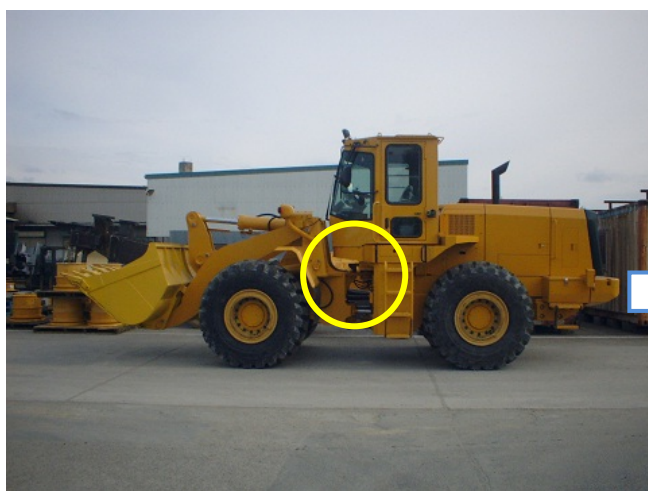
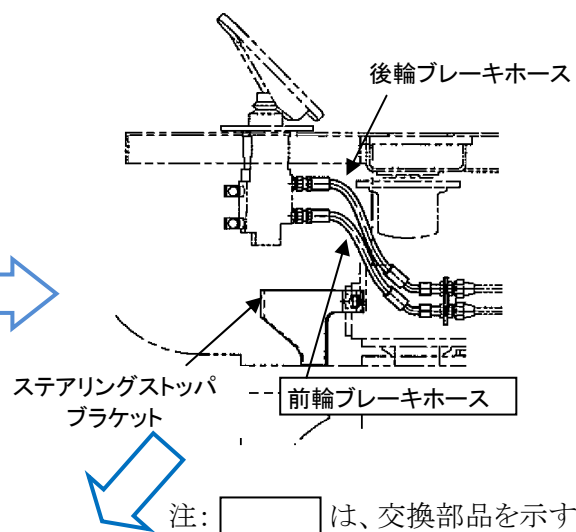
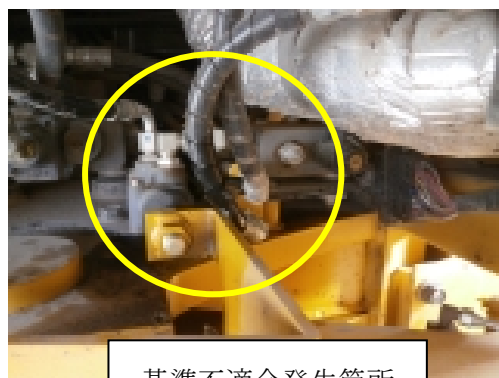
基準不適合発生箇所

ブレーキホースの取付け角度が不適切なため、車体屈折時に前輪ブレーキホースとステアリングストップブラケットが干渉するものがある。そのため、ブレーキホースが摩耗し、そのまま使用を続けると、ホースが破損し、ブレーキオイルが漏れて、最悪の場合、制動力が低下するおそれがある。

改善措置の内容 : 全車両、ブレーキホースの取付け角度を確認し、正規の角度に調整し、隙間を確保する。ホースが干渉している場合は、ホースを新品に交換する。
