## 改善箇所説明図

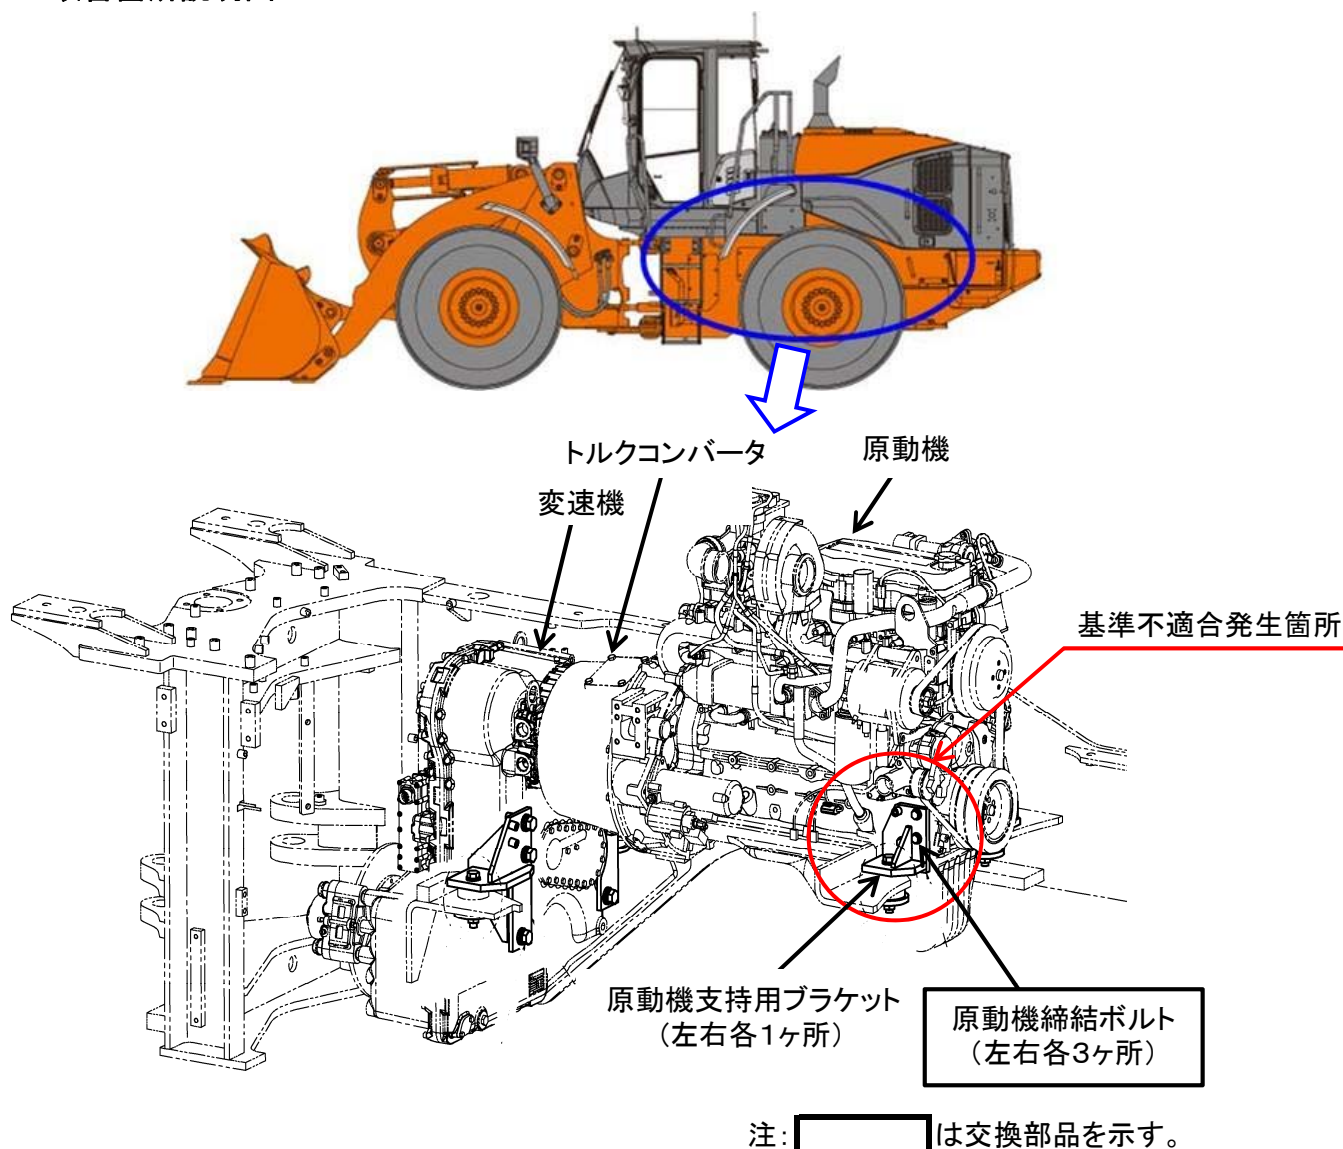
原動機支持用ブラケットにおいて、座面の塗装指示が不適切なため、塗装膜が潰れて締結ボルトの締結力が低下するものがある。そのため、そのままの状態で使用を続けると、当該ボルトの緩みが進行して、最悪の場合、ボルトが脱落し原動機を支持できなくなるおそれがある。

改善措置の内容： 全車両、締結ボルト座面の塗装膜を除去し、ボルトを新品に交換する。

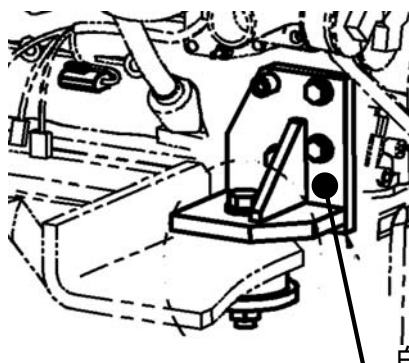
白色ペンキを塗布する(左右各1ヶ所)

識別：対策完了車については、原動機支持用ブラケットに白色ペンキを塗布する。
