## 改善箇所説明図

### 改善措置の内容

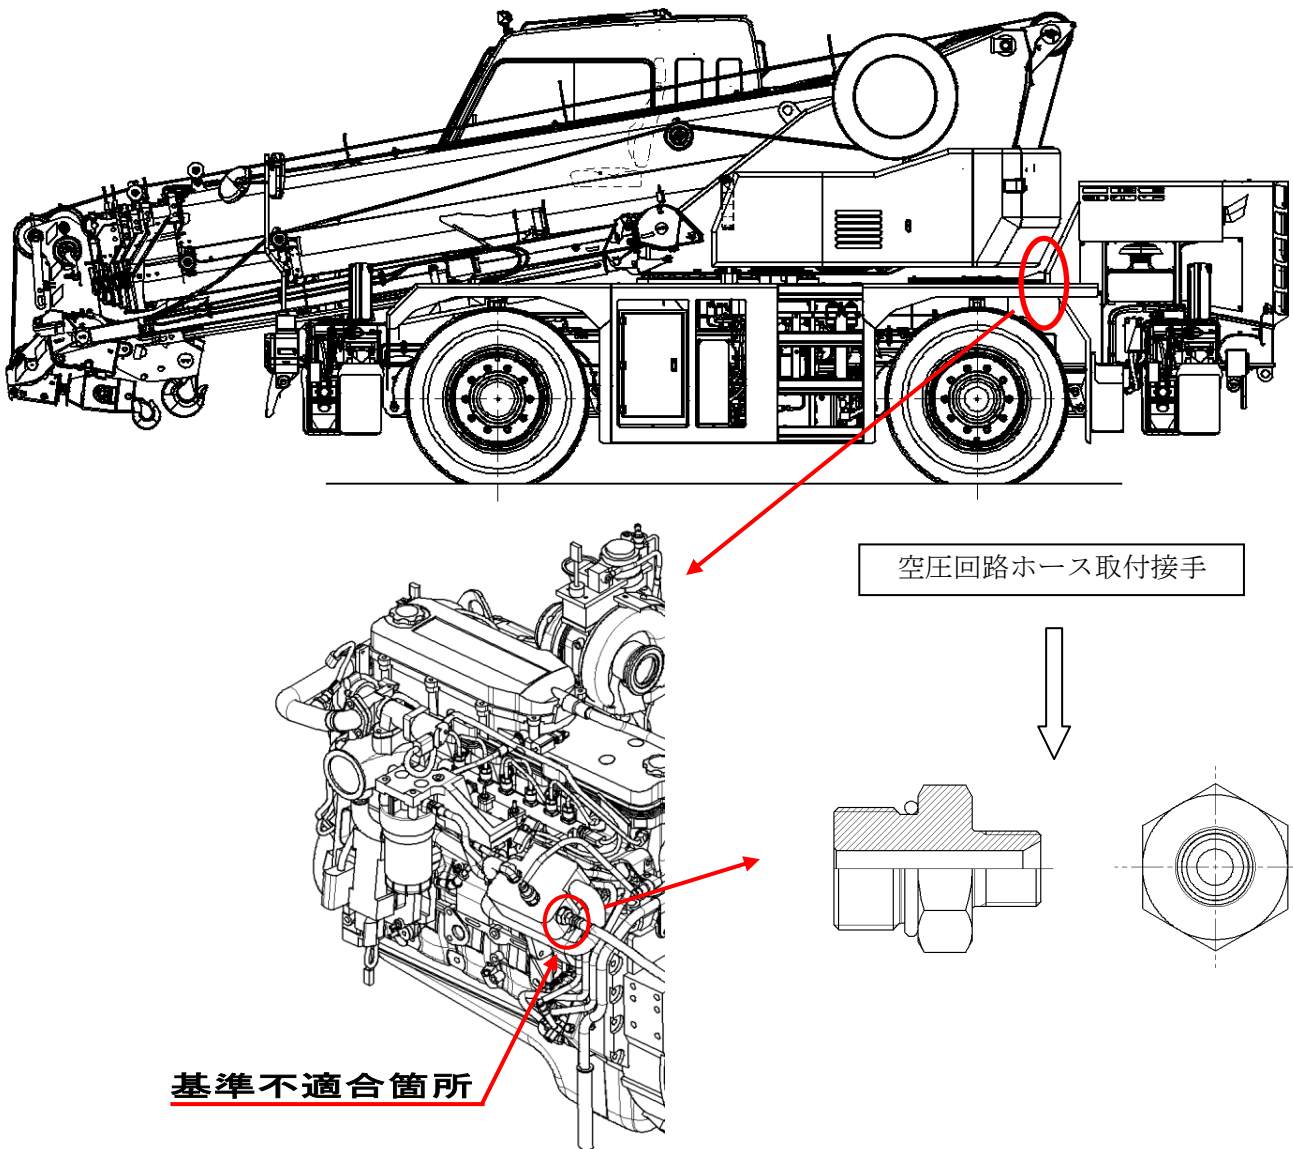
制動装置の空圧回路において、ホース取付接手の工程管理が不適切なため、不良品を取付けた車両を誤って出荷してしまった。そのため、そのままの状態で使用を続けると、長期使用により接手に錆等が発生し、空圧回路上のバルブに付着することがあり、最悪の場合、エア漏れが発生し制動力が低下するおそれがある。

注：□ は、交換する部品を示す。

全車両、空圧回路のホース取付接手を良品に交換する。
