# 改善箇所説明図①

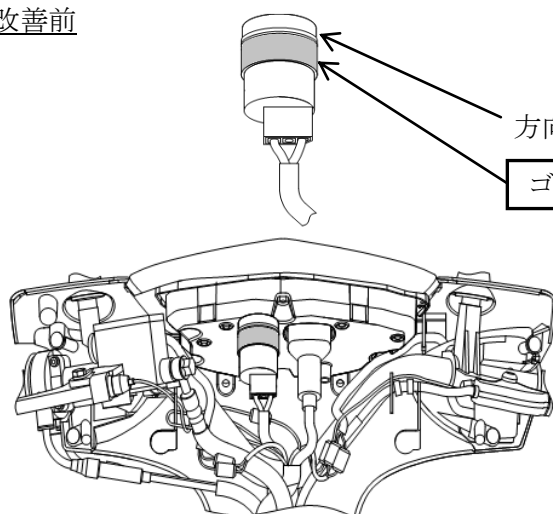
改善前

方向指示器のリレーの固定方法が不適切なため、当該リレーに接続する電気配線が走行中の振動により屈曲することがある。そのため、そのまま使用を続けると、当該電気配線が屈曲を繰り返すことで断線し、方向指示器が不灯となるおそれがある。
