## 改善箇所説明図②

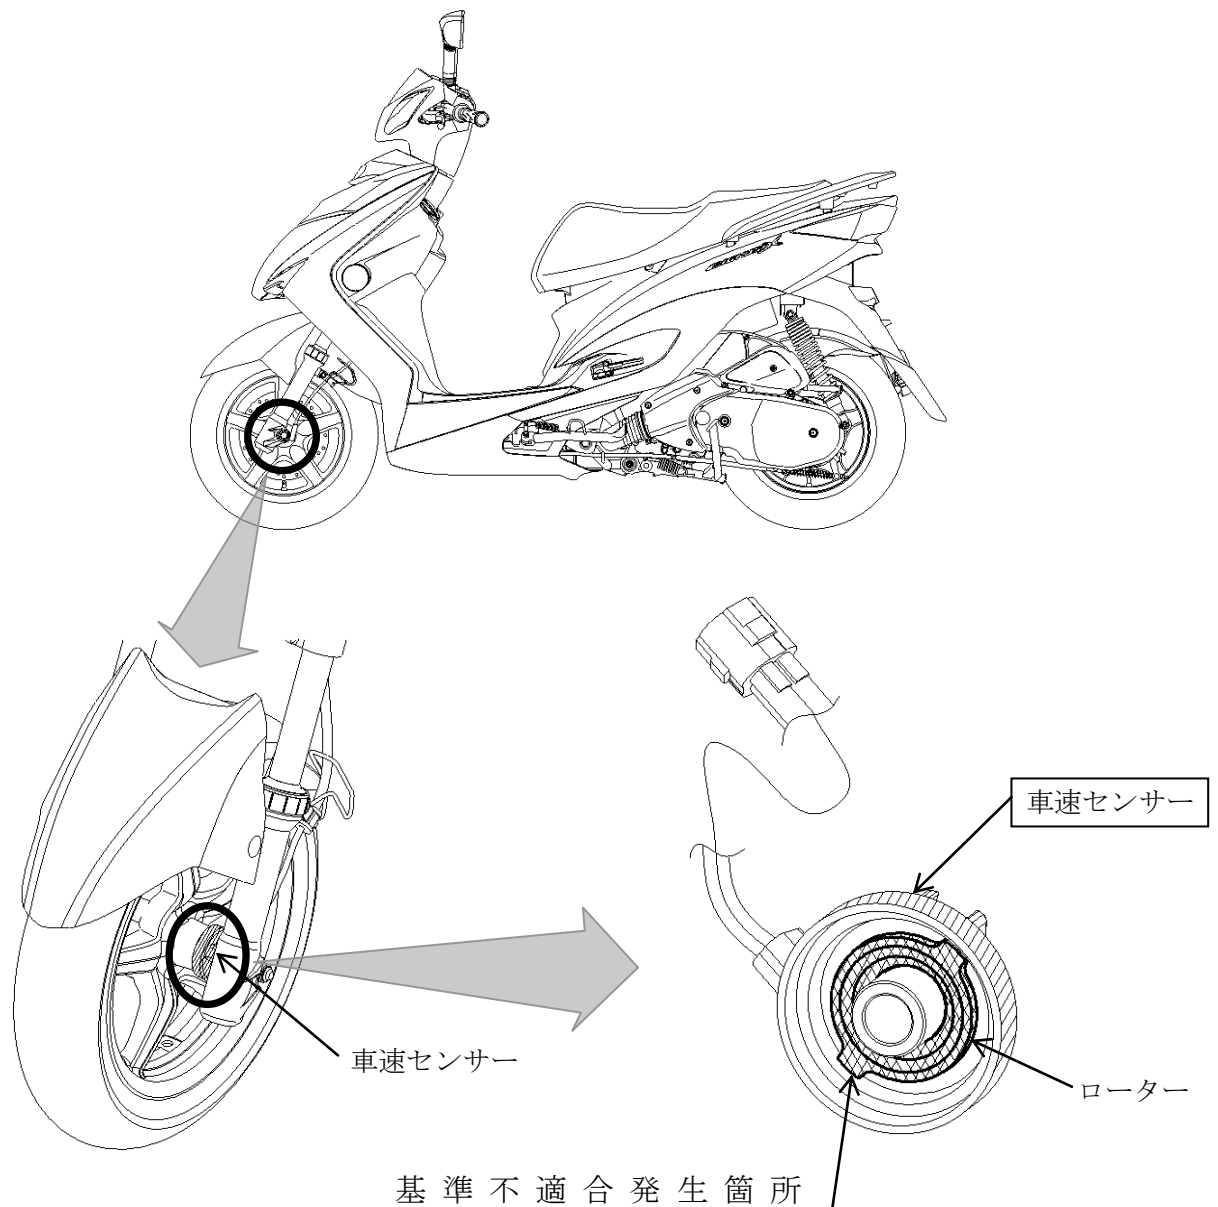
前輪車軸部に装着されている車速センサーの構造が不適切なため、走行時にローターが傾くことにより内径摺動部の潤滑用グリスが押し出され、不足することがある。そのため、ローターが回転するときの摺動抵抗が増大し、ローター爪部に過大な負荷がかかり、そのまま使用を続けると、最悪の場合、ローター爪部が破損し速度計が作動しなくなるおそれがある。

改善の内容：全車両、車速センサーを対策品に交換する。

識別：サイドスタンド取り付け部付近に白ペイントを塗布する。
