## 改善箇所説明図③

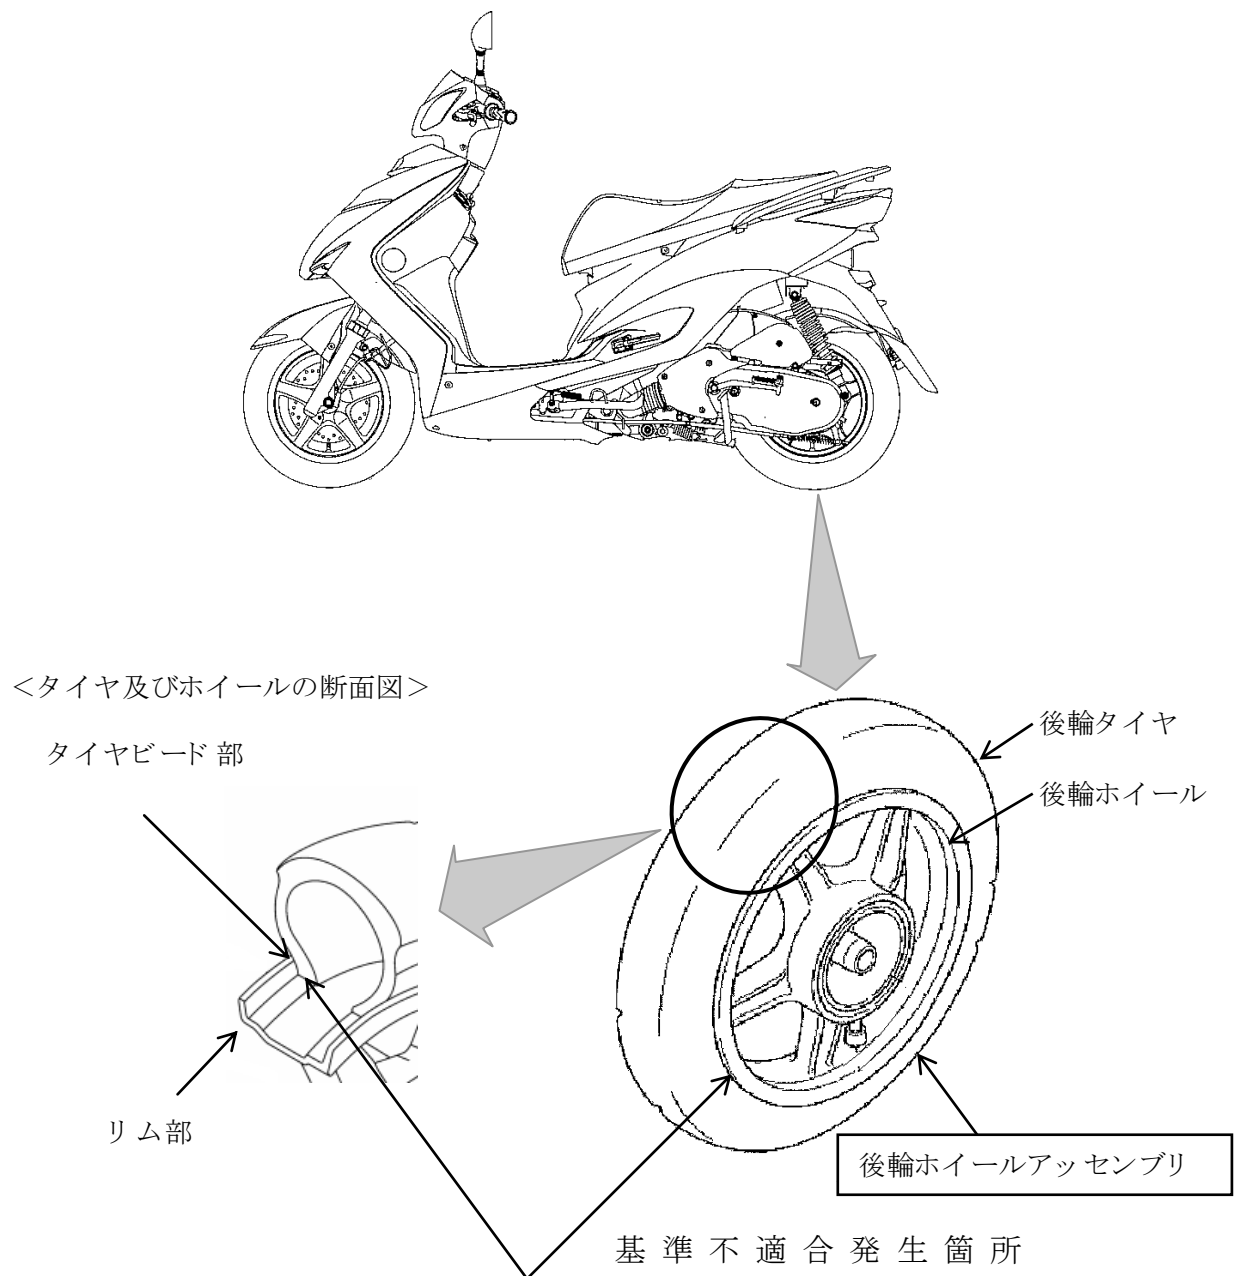
後輪ホイールにおいて、製造時のリム部の仕上げ加工が不適切なものがある。そのため、タイヤとの密着性が悪く、リム部とタイヤビード部の間から空気が漏れ、最悪の場合、走行安定性を損ない転倒するおそれがある。

改善の内容：全車両、後輪ホイールアッセンブリを対策品と交換する。但し、改善措置用部品の準備に時間を要することから、部品の供給ができるまでの暫定措置として、後輪タイヤのビード部に空気漏れ防止剤を塗布し、部品の準備ができ次第、対策品と交換する。

識別：クランクケースのリヤクッション取付部付近に白ペイントを塗布する。
