## 改善箇所説明図

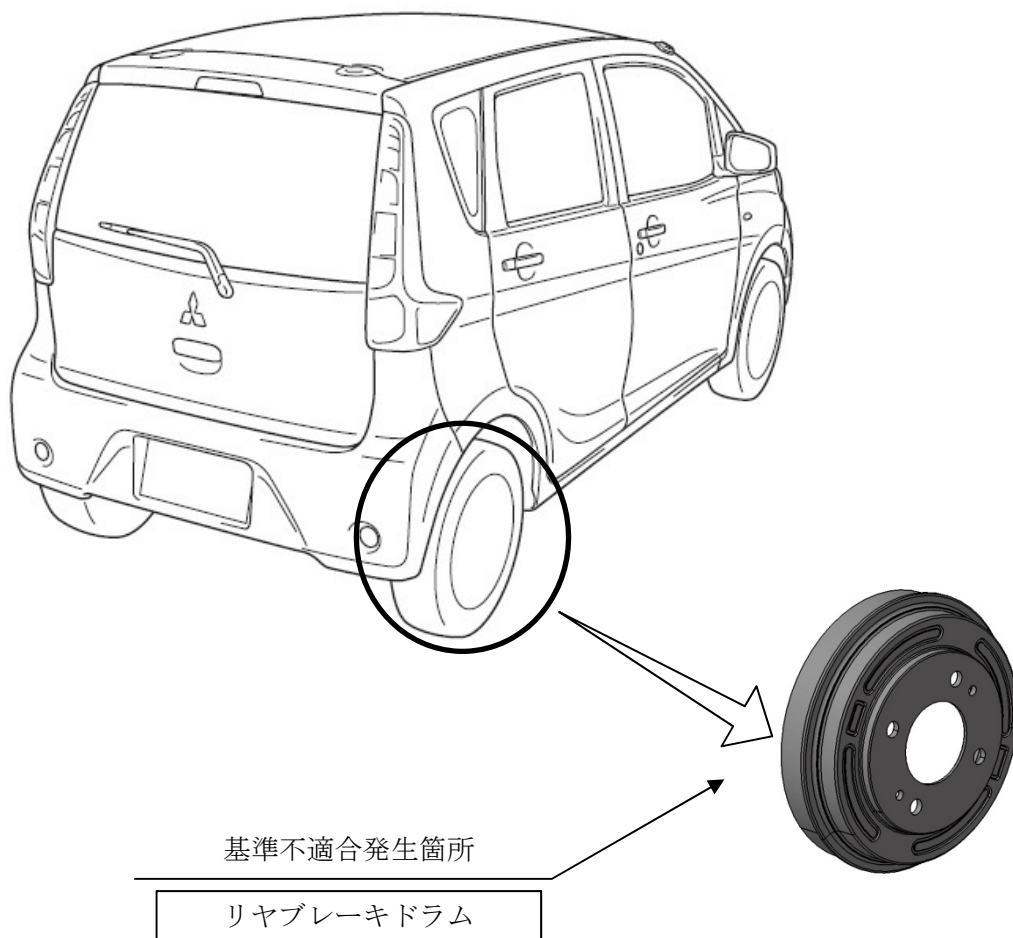
四輪駆動車のリヤブレーキにおいて、ドラム取外し用ネジ穴の位置が不適切なため、当該ネジ穴からブレーキドラム内に水が浸入し、その状態で外気温が低い環境下に停車すると、浸入した水が凍結することがある。そのため、リヤブレーキがロックしてタイヤが回転できなくなり、最悪の場合、路面状況によっては横滑りするおそれがある。

注：図中の  内は、交換する部品を示す。

全車両、リヤブレーキドラムを対策品に交換する。
