# 改善箇所説明図

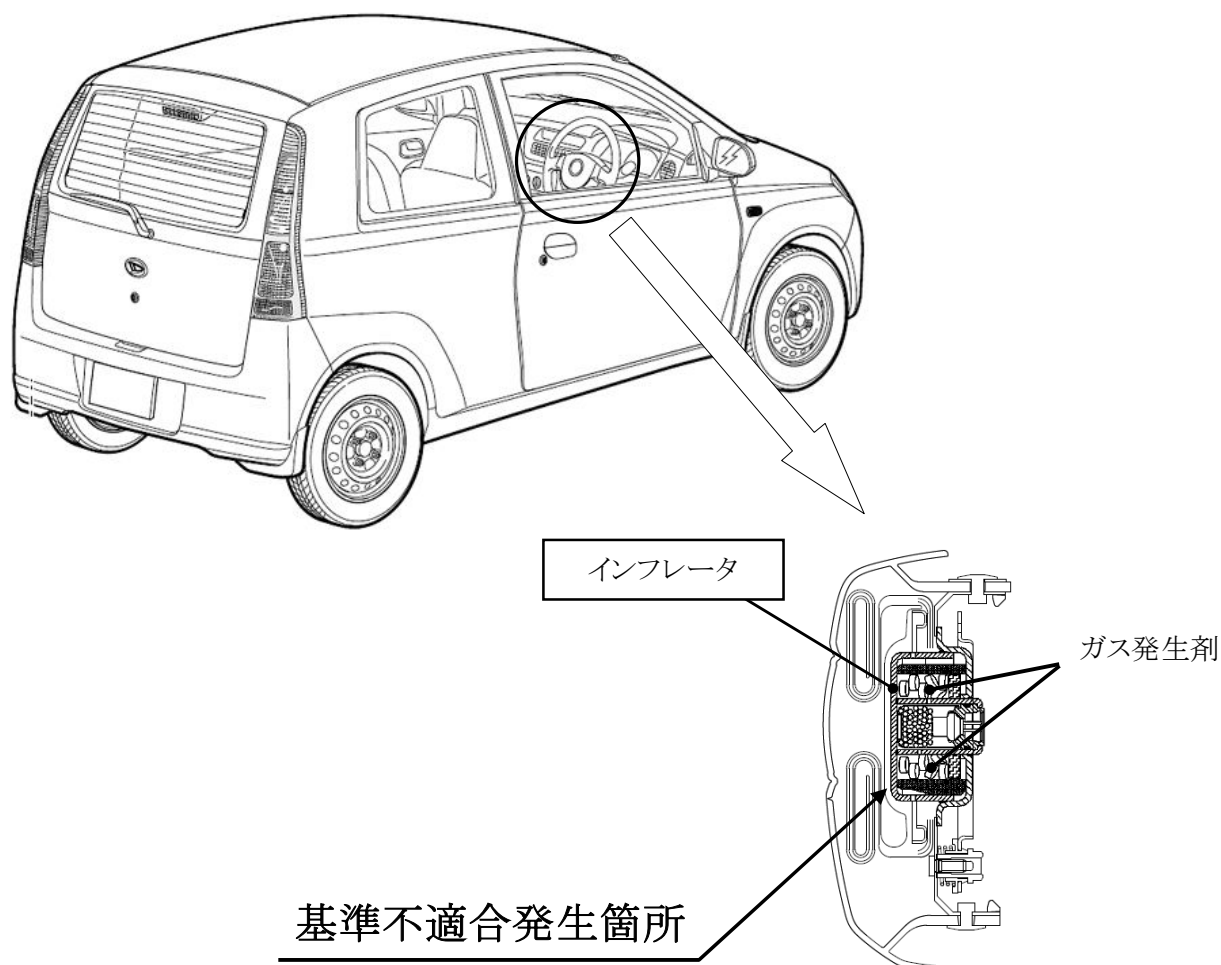
注:  は交換部品を示す。

運転者席用エアバッグのインフレーター(膨張装置)において、インフレーター製造時におけるガス発生剤充填後の吸湿管理が不適切なため、使用過程での外気温等の影響によりガス発生剤が膨張し、密度が低下するものがある。そのため、エアバッグ展開時にインフレーター内圧が異常上昇し、インフレーター容器が破損して飛び散り、乗員が負傷するおそれがある。

全車両、当該インフレーターを対策品と交換する。

エンジンルーム内のネームプレート車両左側付近に黄色ペイントを塗布する。
