## 改善箇所説明図①

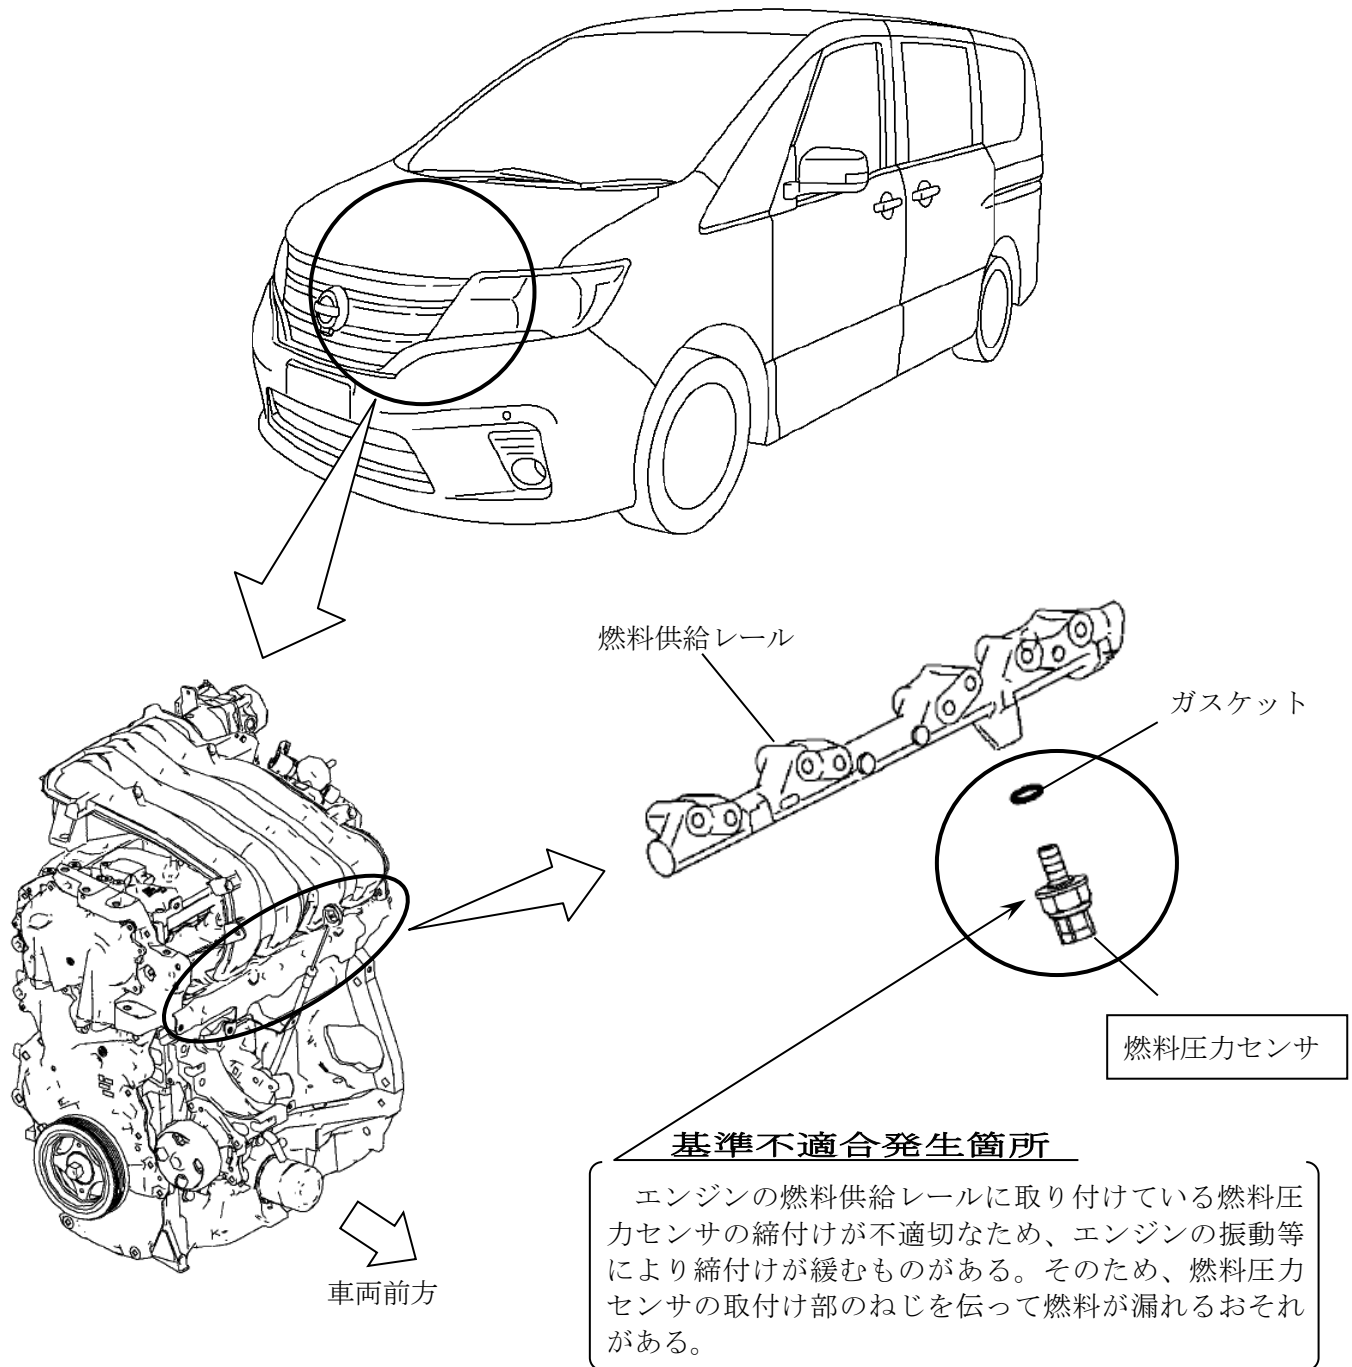
注：  は、増し締めする部品を示す。

全車両、燃料圧力センサを適正なトルクで増し締めする。

識別：銀色のシールをモデルナンバープレートの右横に貼り付ける。

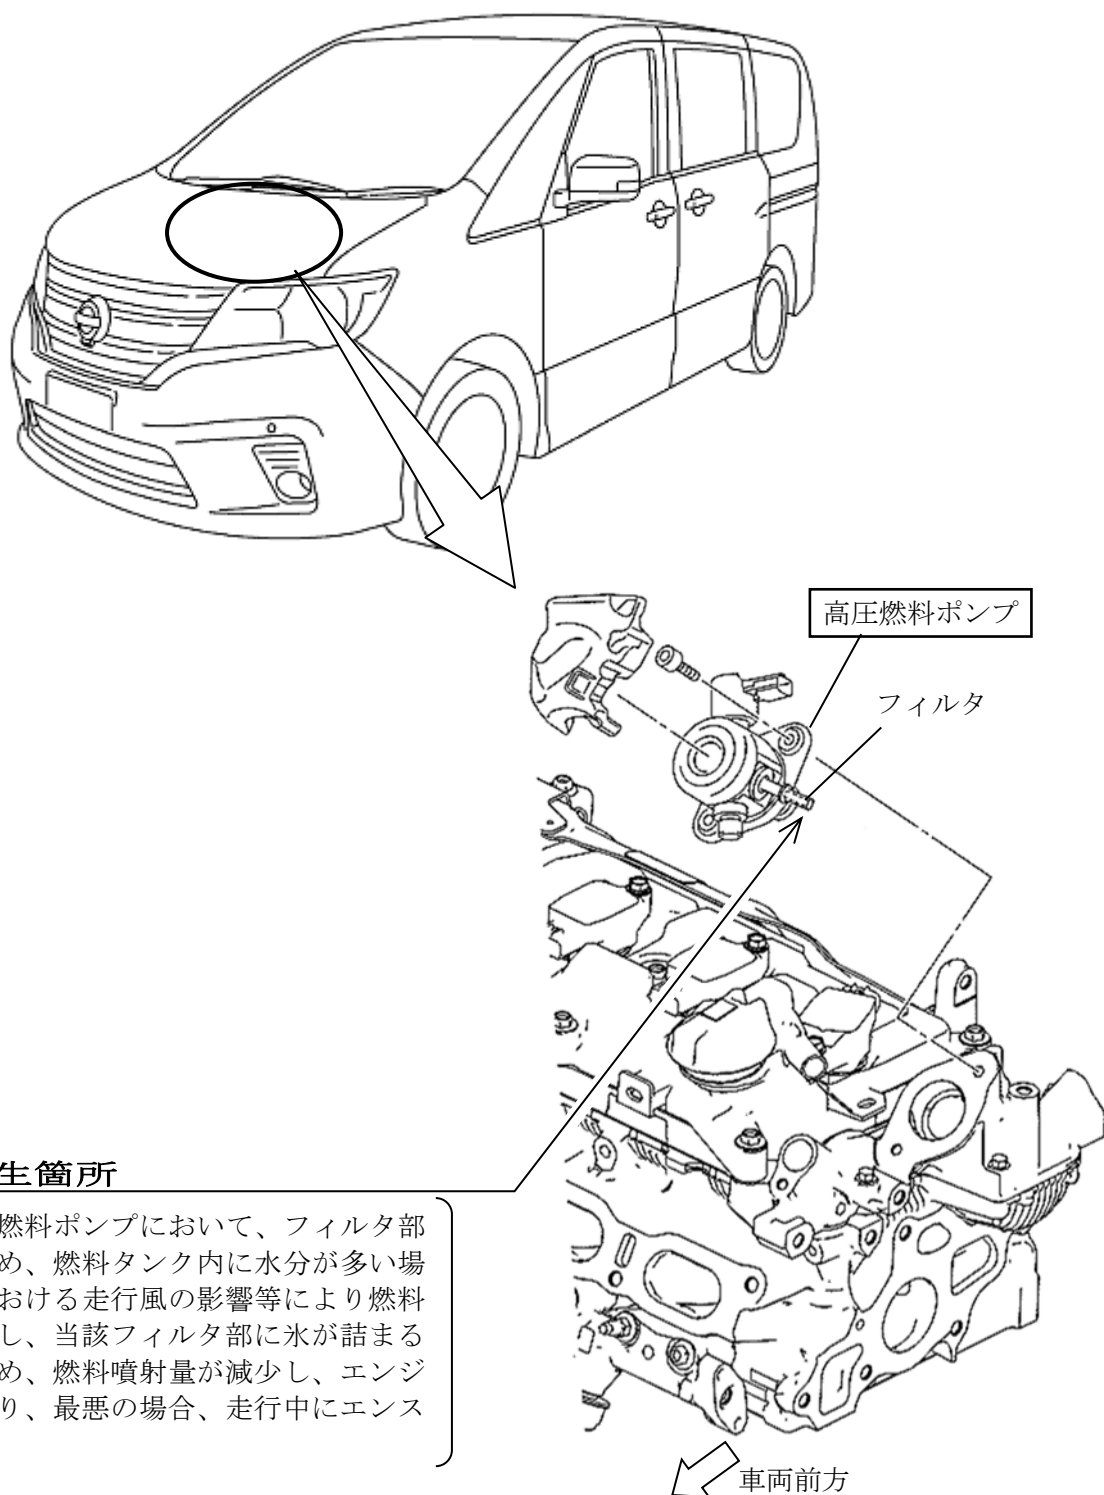
## 改善箇所説明図②

全輪駆動車の高圧燃料ポンプにおいて、フィルタ部の形状が不適切なため、燃料タンク内に水分が多い場合、極低温環境下における走行風の影響等により燃料配管中の水分が凍結し、当該フィルタ部に氷が詰まることがある。そのため、燃料噴射量が減少し、エンジン回転が不安定となり、最悪の場合、走行中にエンストするおそれがある。

注：  は、交換する部品を示す。

全車両、当該高圧燃料ポンプを対策品と交換する。

識別：銀色のシールをモデルナンバープレートの上横に貼り付ける。
