## 改善箇所説明図

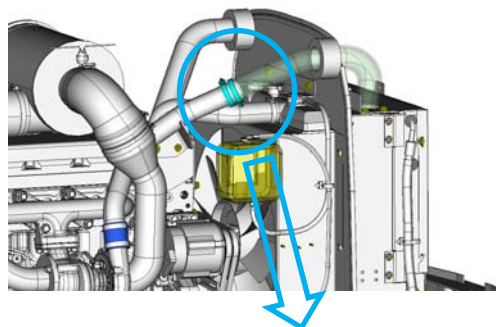
### 不具合発生箇所

過給器付原動機の吸入空気冷却装置（インタークーラー）の配管において、インタークーラーホースとインテークパイプの締結力が不十分なものがある。そのため、吸入空気圧に耐えられなくなり、インタークーラーホースがインテークパイプから抜け、黒煙排出量が保安基準値を超えるおそれがある。

全車両、インタークーラーホースとインテークパイプを対策品に交換する。
