## 改善箇所説明図

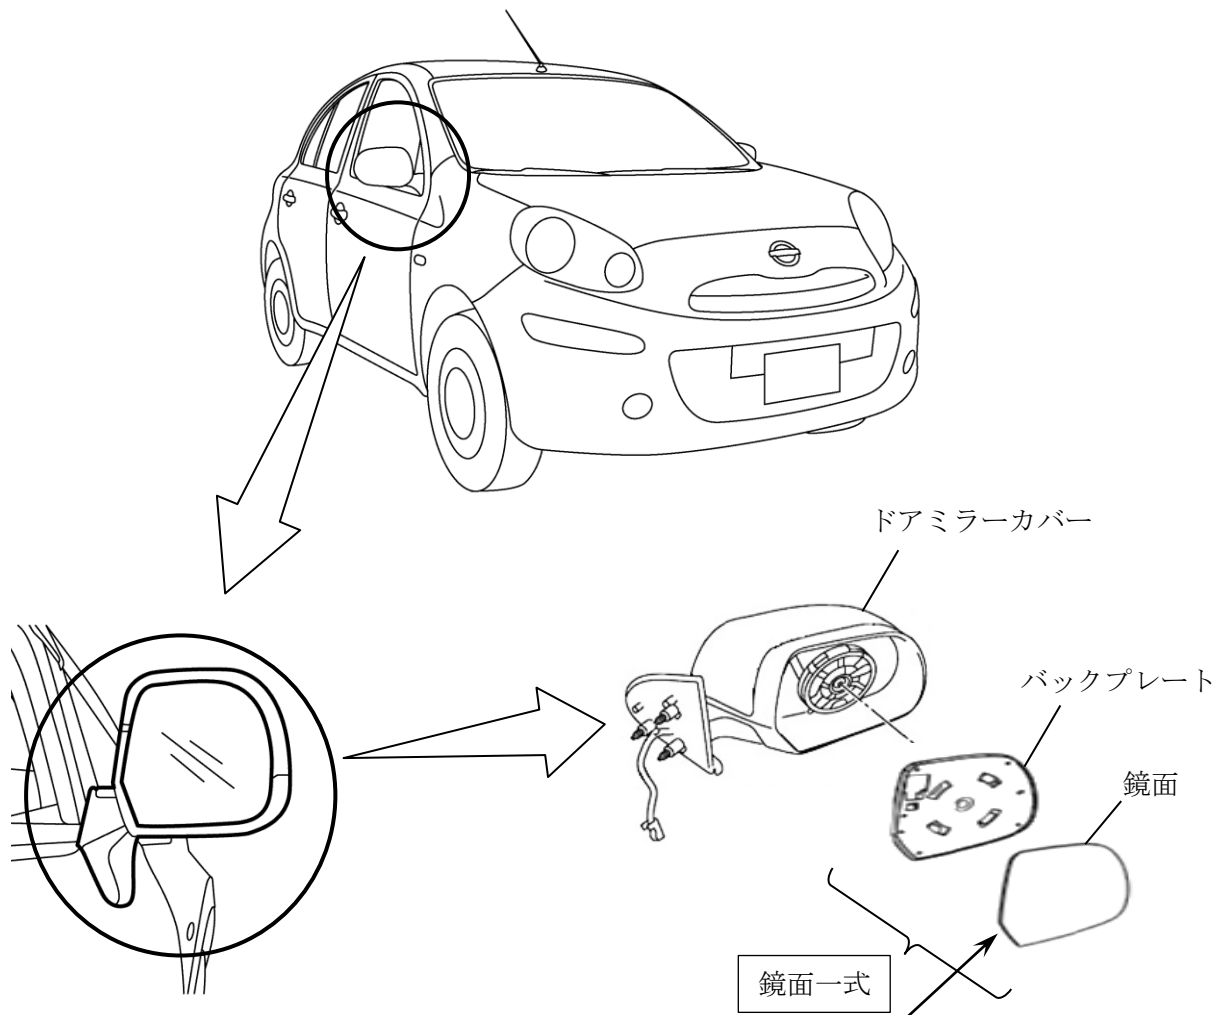
### 基準不適合発生箇所

ドアミラーにおいて、鏡面部の接着力が不足しているため、使用過程における紫外線の影響等により、接着力が低下して接着面が剥離するものがある。そのため、そのままの状態で使用を続けると、最悪の場合、鏡面部が脱落して、後方の交通状況等が確認できなくなるおそれがある。

全車両、当該ドアミラーの鏡面一式を対策品と交換する。

識別：銀色のシールをモデルナンバープレートの右横に貼り付ける。
