## 改善箇所説明図

中型トラックの後輪ブレーキにおいて、ホイールシリンダのタペットの熱処理方法が不適切なため、当該タペットの強度が不足しているものがある。そのため、タペットがブレーキ作動時の圧力に耐えられず破損し、ホイールシリンダからブレーキ液が漏れて、制動力が低下するおそれがある。

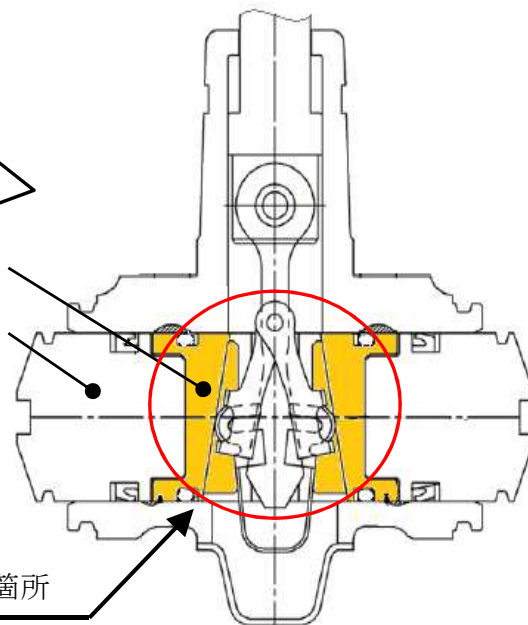
ホイールシリンダ断面図

基準不適合発生箇所

全車両、従来品のタペットを組み込んだ後輪ブレーキアセンブリに交換する。
