## 改善箇所説明図

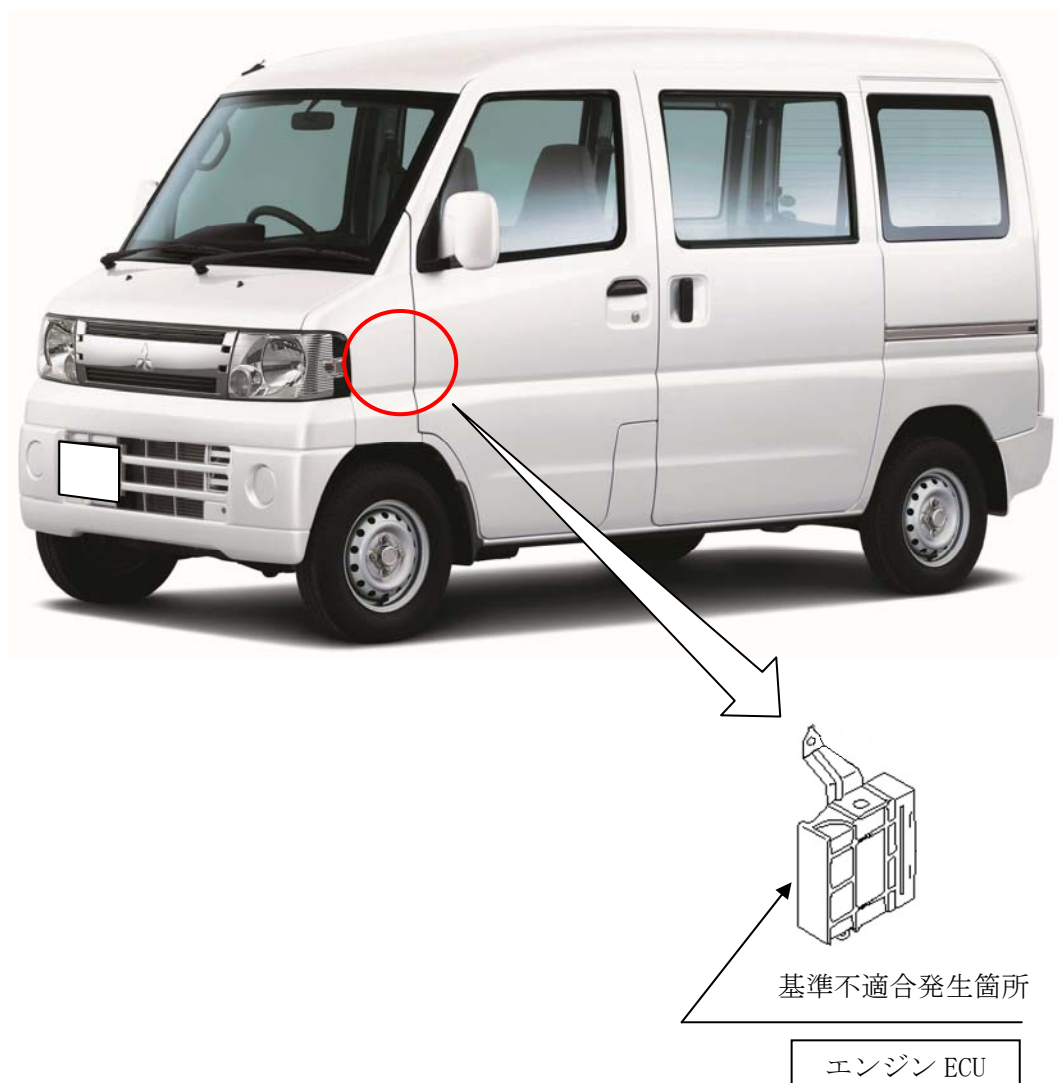
エンジン ECU の IC 製造工程管理が不適切なため、使用過程での環境温度変化により、IC 内部の配線が断線することがある。そのため、燃料ポンプ制御に異常が生じ、燃料が適正に供給されなくなり、最悪の場合、始動不能または走行中エンストに至るおそれがある。

注：図中の  内は、交換する部品を示す。

全車両、エンジン ECU のロット番号を確認し、該当するロットの場合はエンジン ECU を良品に交換する。

識別：助手席側ドアのロワヒンジのドア側取付けボルト（下側）頭部に白または黄色ペイントを塗布する。
