## 改善箇所説明図

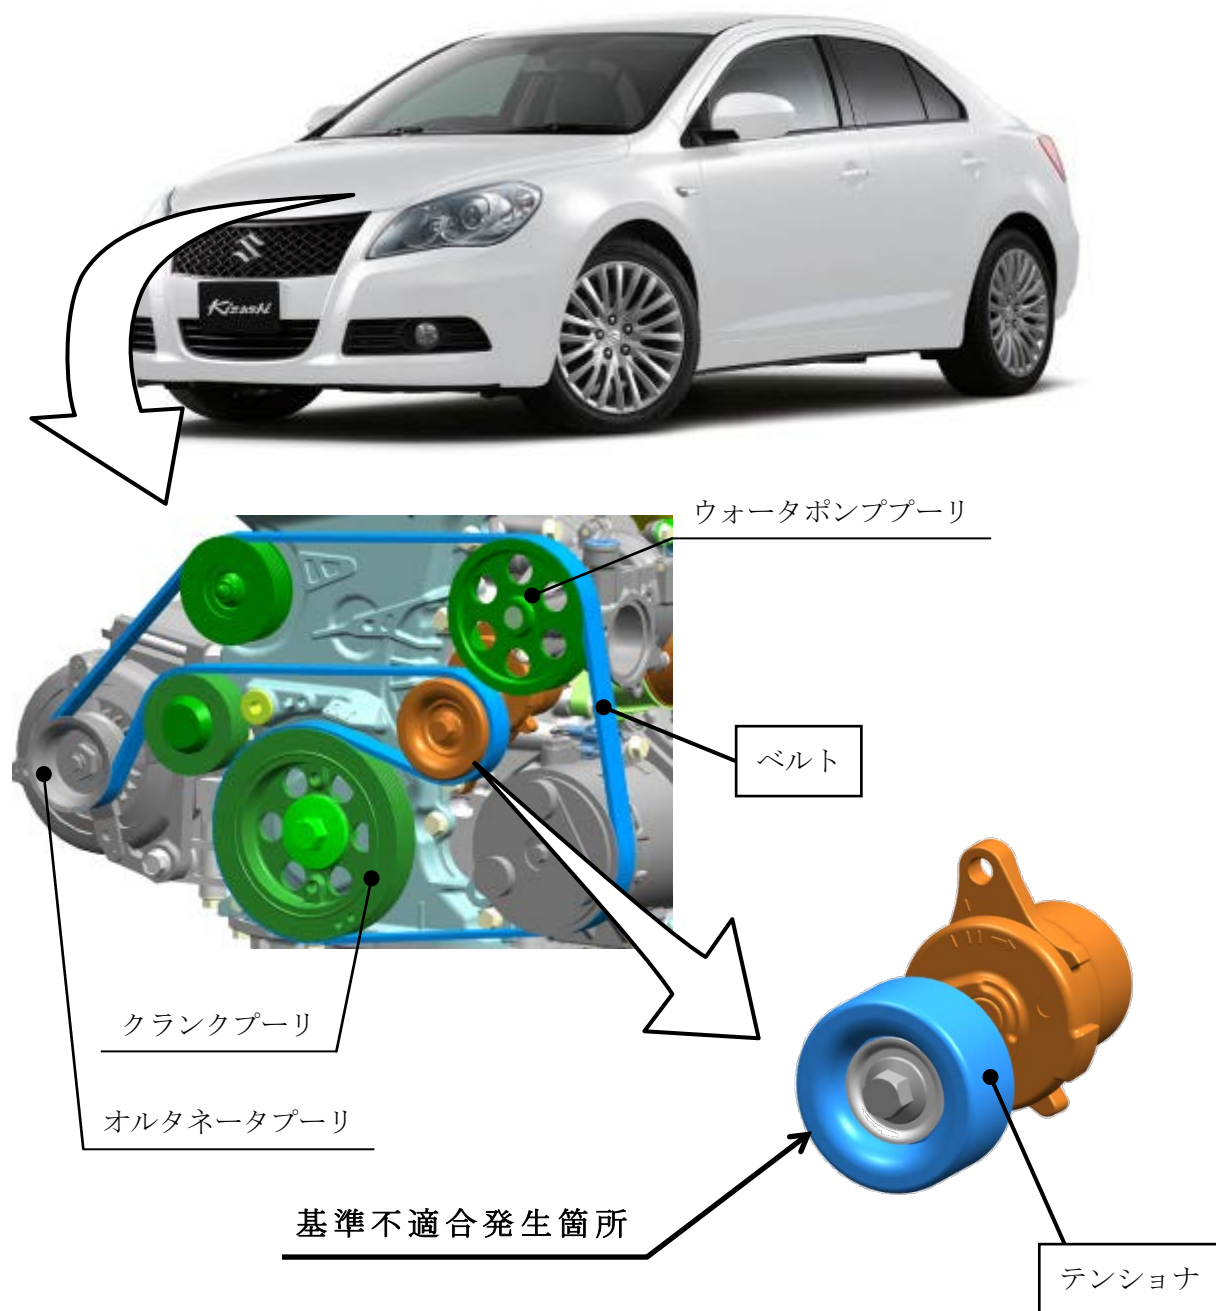
エンジン補機駆動用ベルトのテンショナの構造が不適切なため、ベルトの張力でテンショナのプーリが傾くことがある。そのため、エンジン稼働中にベルトが横滑りを起こし、ベルトが外れ、オルタネータやウォーターポンプが停止して警告灯が点灯し、最悪の場合、エンジンが停止して再始動できなくなるおそれがある。

全車両、エンジン補機駆動用ベルト及びテンショナを対策品と交換する。

識別：ID プレートに黄色のシールを貼付する。
