## 改善箇所説明図

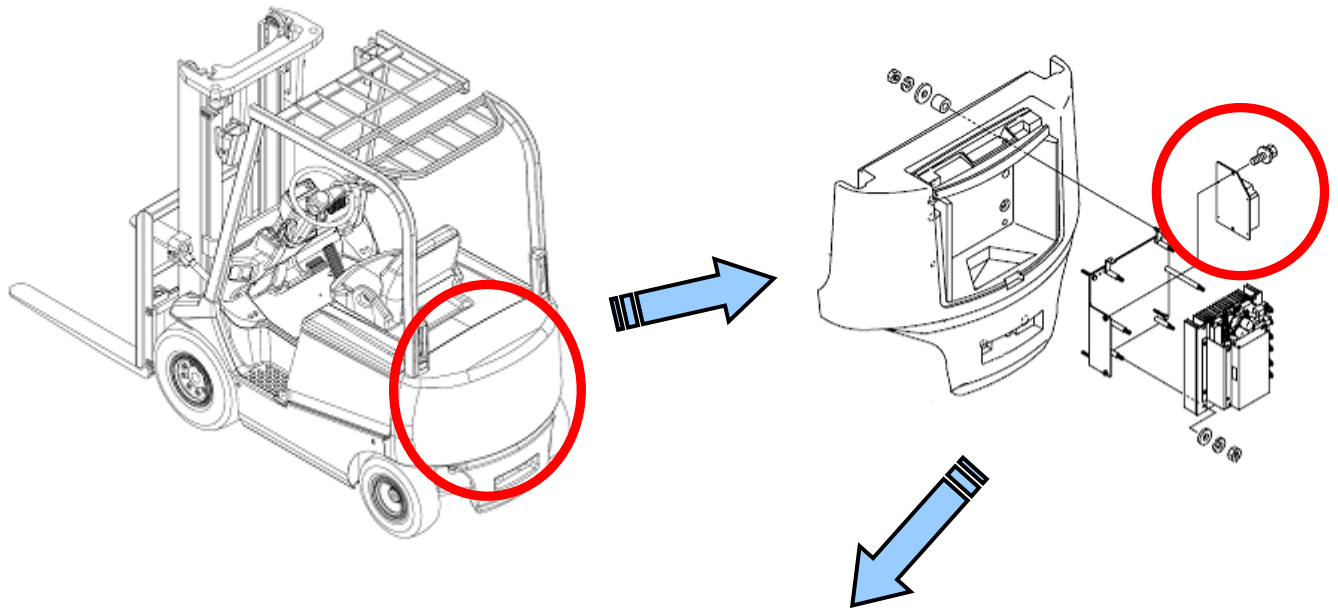
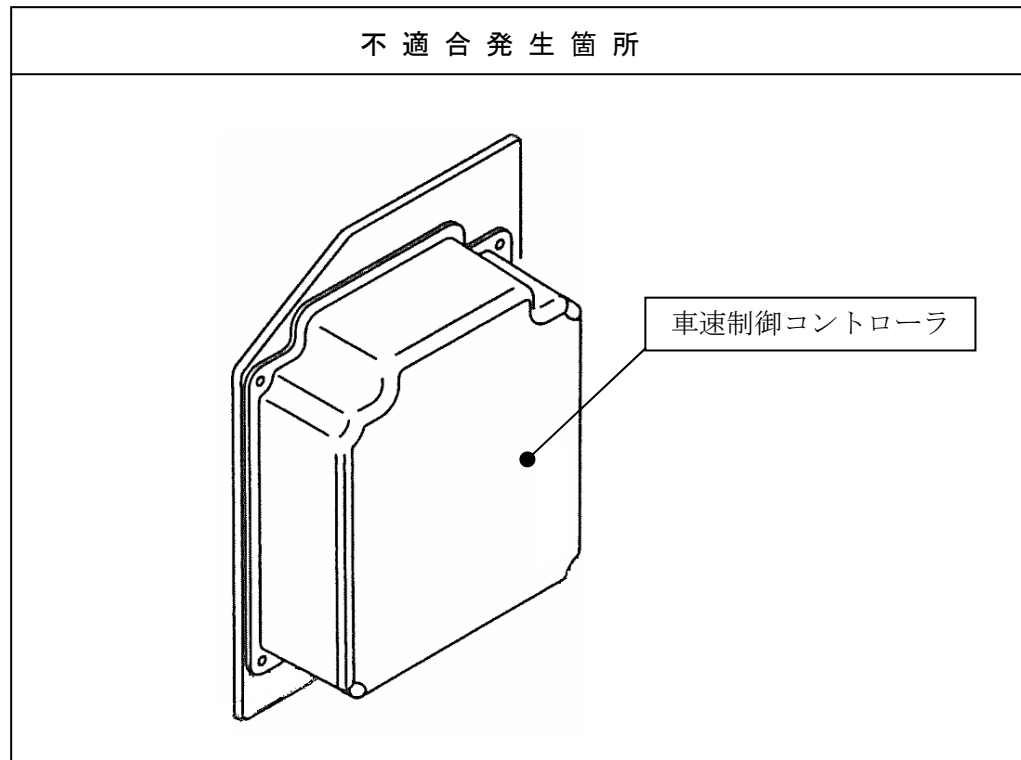
バッテリーフォークリフトにおいて、車速制御コントローラの設定指示が不適切なため、車速制限が機能せず、最高速度が15 km/hを超えるものがある。そのため、小型特殊自動車の要件を満足しない。

全車両、車速制御コントローラを正しい設定に変更する。

識別：改善実施済車には、車体前面フロントカバー上隅の運転者席側にNo.3501 のステッカーを貼付ける。
