## 改善箇所説明図

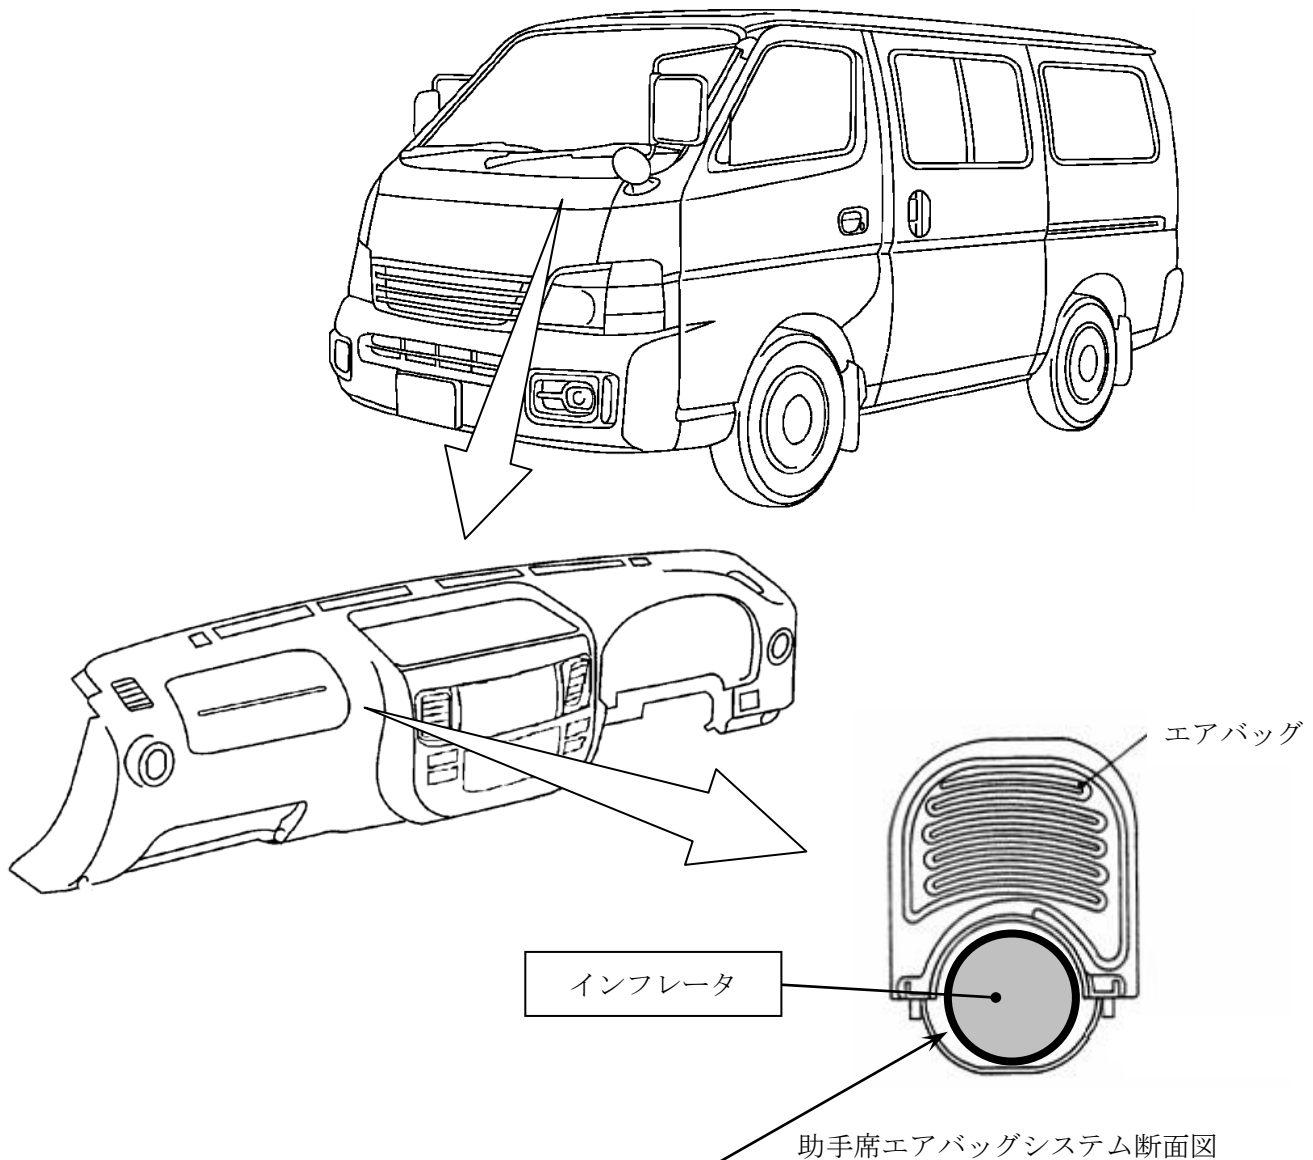
### 基準不適合発生箇所

助手席用エアバッグのインフレーター（膨張装置）において、ガス発生剤の成型工程が不適切又は成型後の吸湿防止措置が不適切なため、密度が不足したガス発生剤が組み込まれたものがある。そのため、エアバッグ展開時にインフレーター内圧が異常上昇し、インフレーター容器が破損して飛び散り、出火したり乗員が負傷するおそれがある。

全車両、当該インフレーターを良品に交換する。

識別：銀色のシールをモデルナンバープレートの右横に貼り付ける。
