## 改善箇所説明図

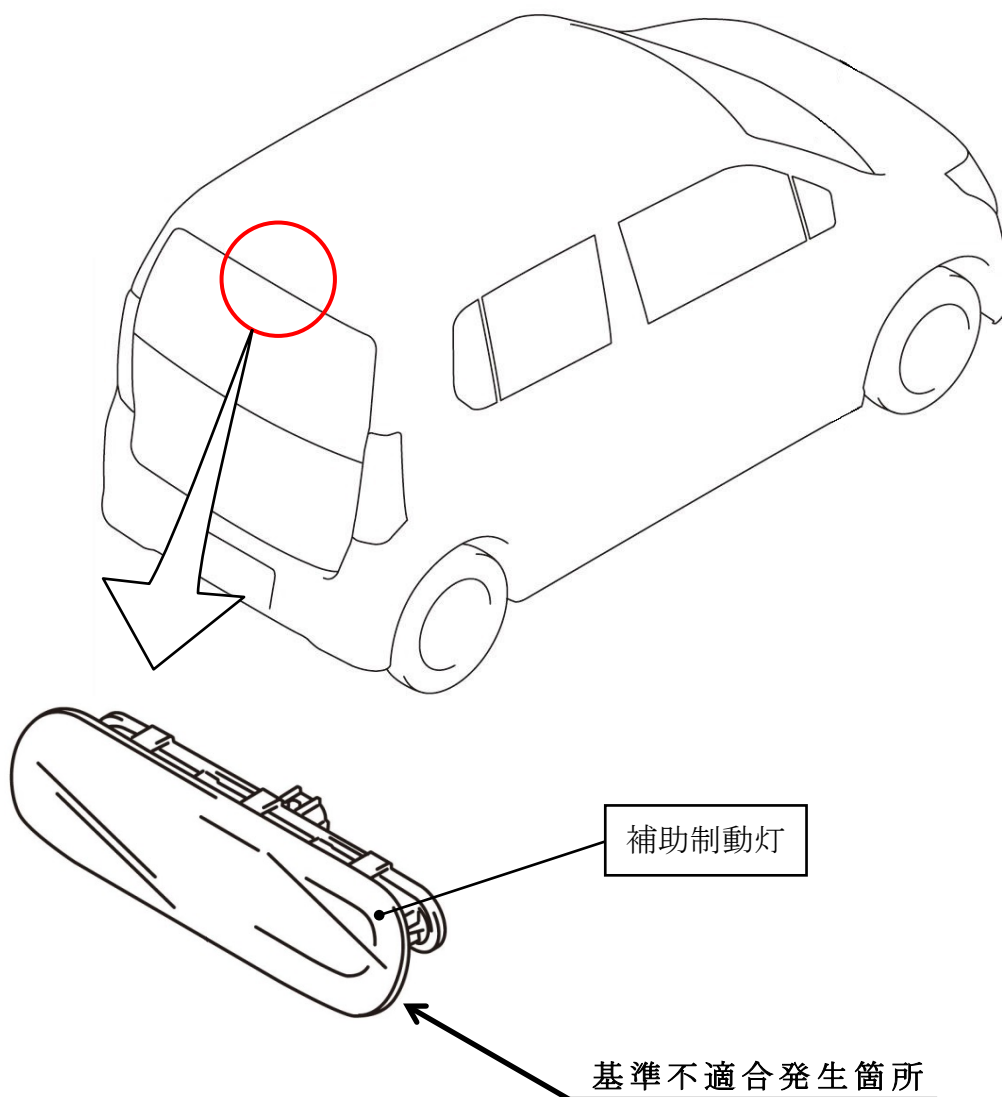
補助制動灯において、LED素子内部の電気基板の設計が不適切なため、電気基板が腐食し導通不良を起こすものがある。そのため、そのまま使用を続けると、補助制動灯が点灯しなくなるおそれがある。

全車両、補助制動灯を対策品に交換する。

識別：ID プレートに青色のシールを貼付する。
