## 改善箇所説明図

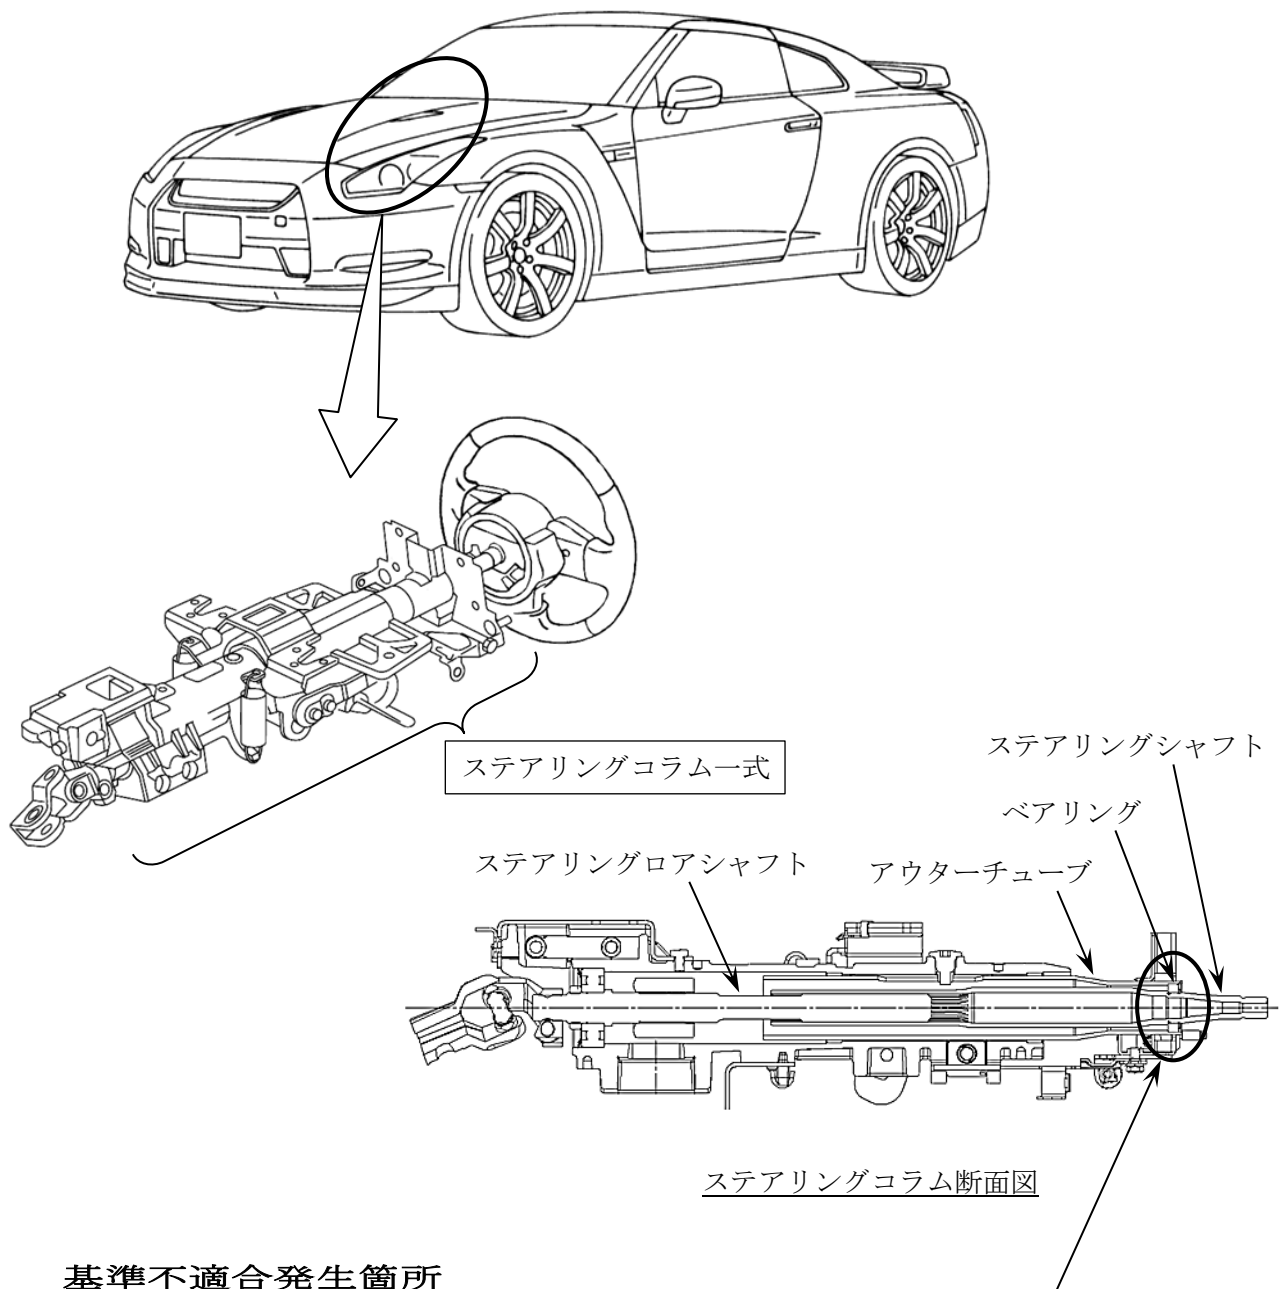
ステアリングコラムにおいて、アウターチューブの真円度が不適切なため、内側のベアリングに掛かる荷重が不均一なものがある。そのため、そのまま使用を続けると、ベアリングが破損してハンドルの上下方向のガタが大きくなり、最悪の場合、ハンドル前後方向の固定ができなくなるおそれがある。

全車両、当該ステアリングコラム一式を良品と交換する。

識別：銀色のシールをモデルナンバープレートの上横に貼り付ける。
