# 改善箇所説明図

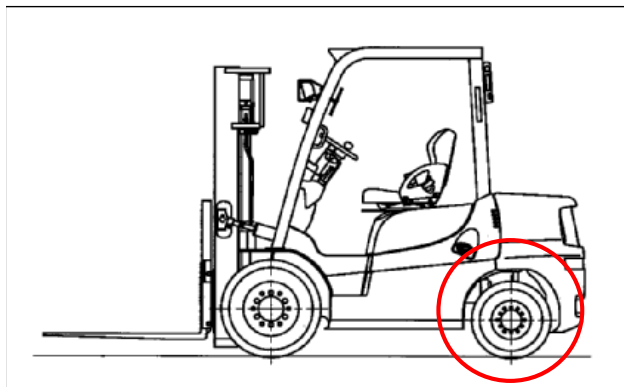
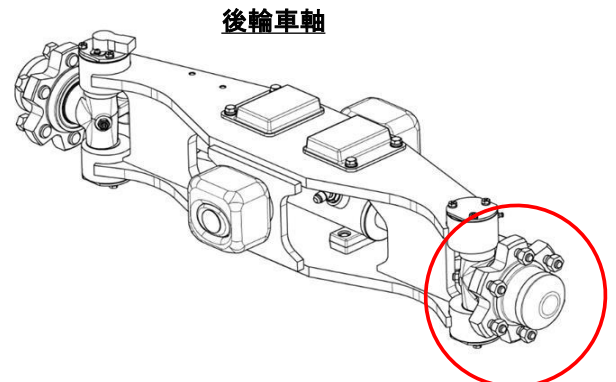
**基準不適合箇所**  
ハブの外側の軸受

フォークリフトの後輪車軸の軸受において、軸受の組付け時における与圧が不適切なため、軸受の一部に剥離が発生する場合があります。そのため、そのままの状態で使用を続けると、後輪ハブの軸受が破損し車両からタイヤが外れるおそれがある。

〔全車両、後輪の軸受を点検し、軸受に異常が認められた場合は、軸受を交換する。〕
