## 改善箇所説明図①

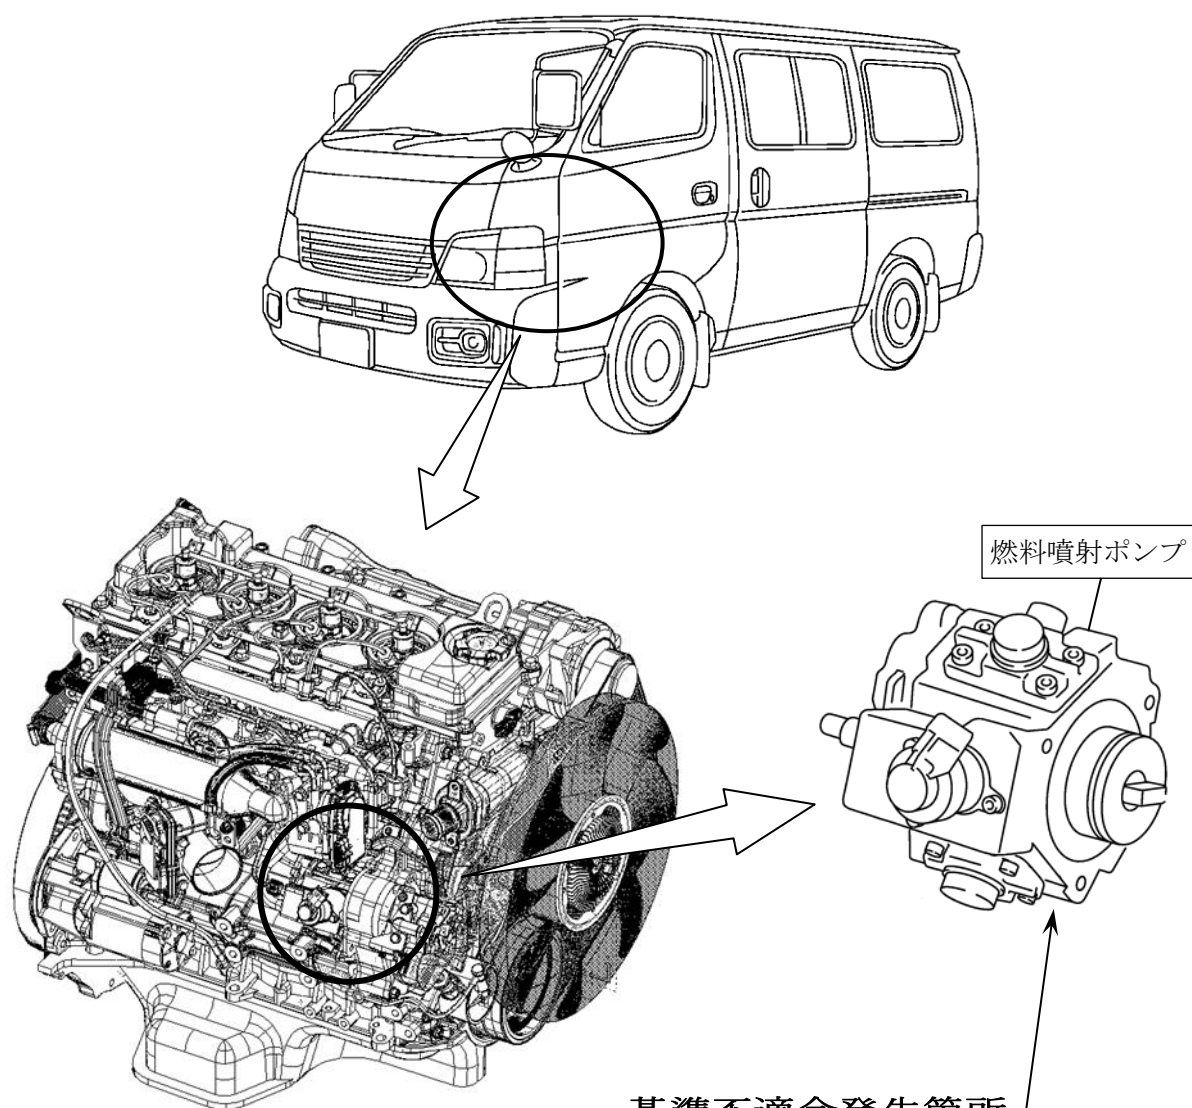
直噴ターボディーゼルエンジンにおいて、燃料噴射ポンプのシールの製造および形状が不適切なため、シールに亀裂が入ることがある。そのため、そのままの状態で使用を続けると、亀裂が進行して貫通し、最悪の場合、燃料が漏れるおそれがある。

全車両、当該燃料噴射ポンプを対策品と交換する。

識別：銀色のシールをモデルナンバープレートの右横に貼り付ける。

注：  は、交換部品を示す。

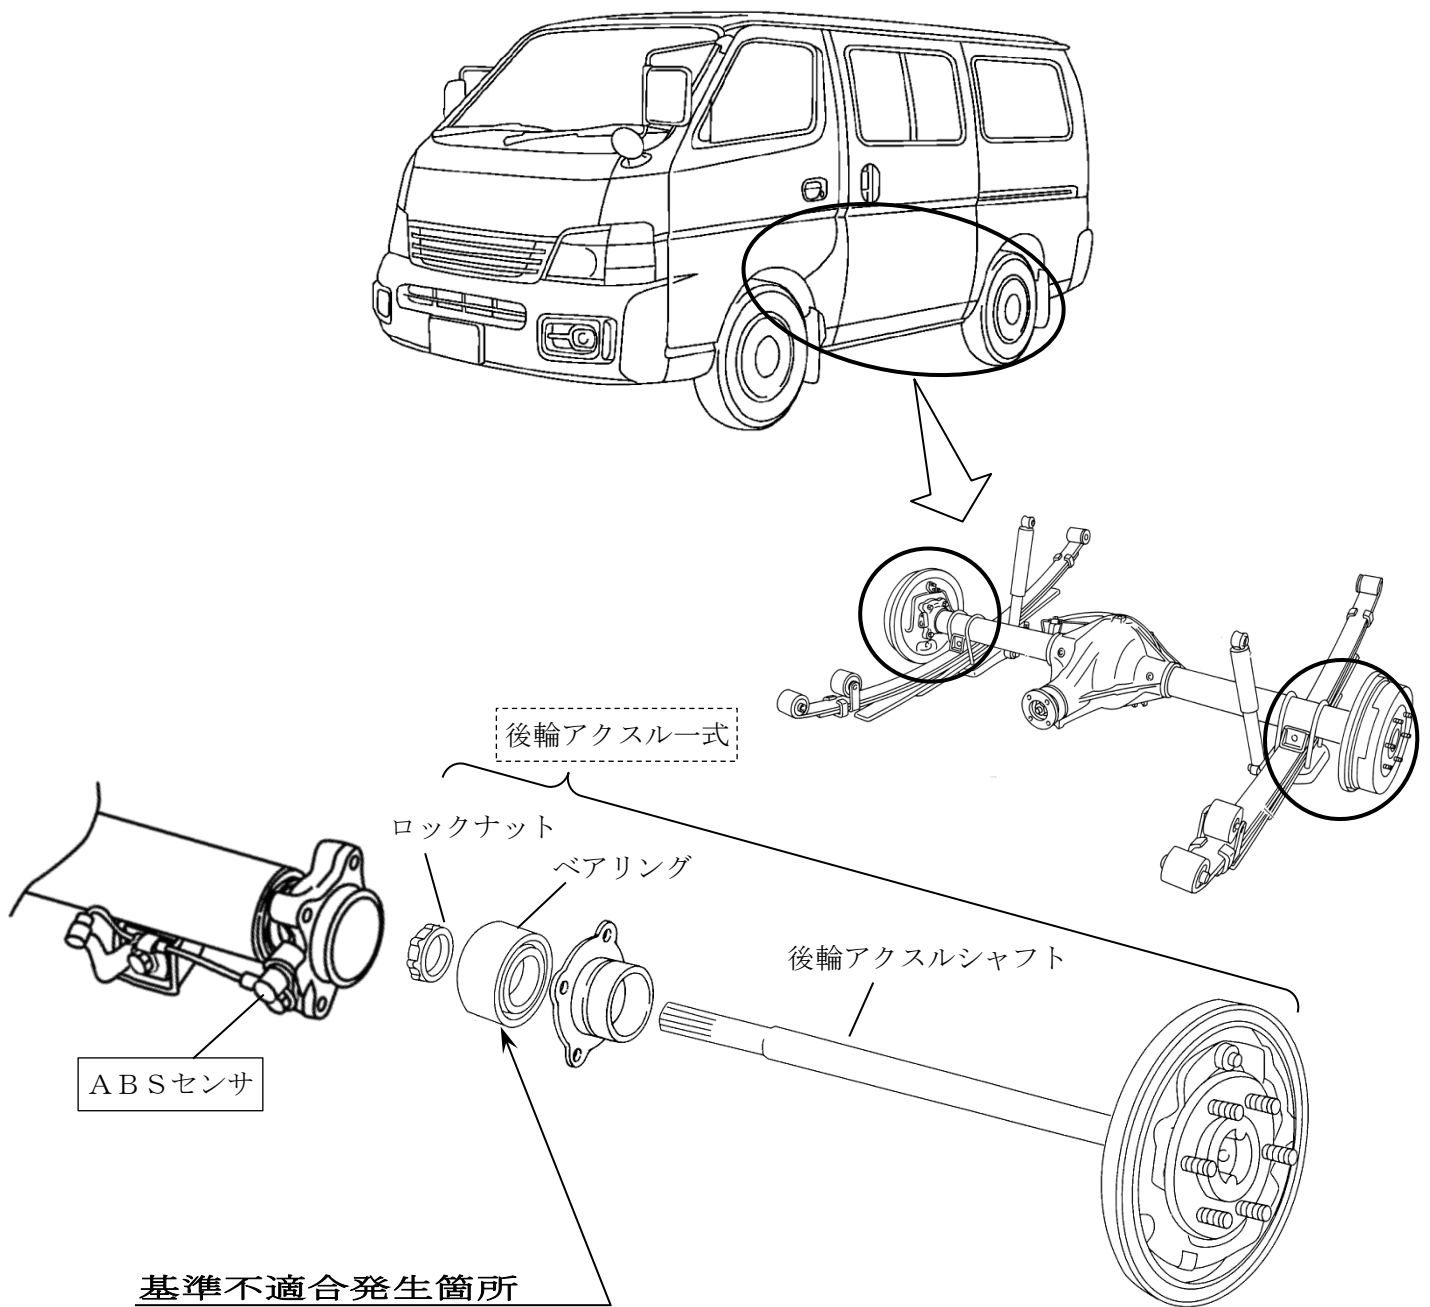
## 改善箇所説明図②

ABS付き車において、後輪のABSセンサー取付け部の構造が不適切なため、取付け面のシール性が低いものがある。そのため、シール部から浸入した泥水等がベアリング内に到達し、そのままの状態で使用を続けると、ベアリングが潤滑不良となり、最悪の場合、ベアリングが破損し、後輪アクスルシャフトが抜けて走行不能となるおそれがある。

全車両、ABSセンサー取付け部にシール剤を塗布するとともに、シール部の錆の状況を確認する。その結果、ベアリング内に水が到達した形跡が確認された場合は、当該後輪アクスルー式を新品と交換する。

識別：銀色のシールをモデルナンバープレートの右横に貼り付ける。

注：  は、シール剤を追加する部品を示す。

は、点検結果によって交換する部品を示す。
