## 改善箇所説明図

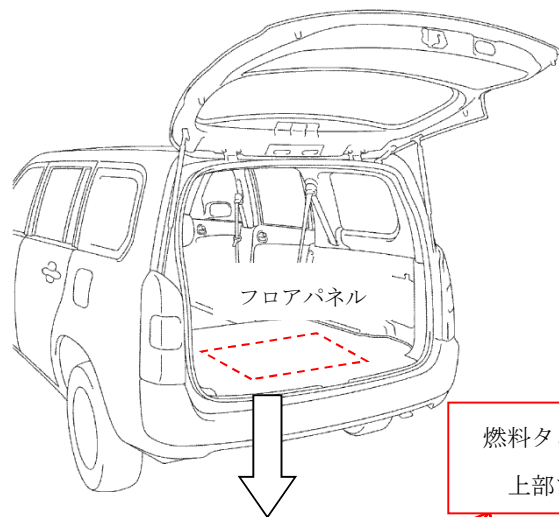
不具合発生箇所

天然ガス/ガソリン併用仕様に改造した車両のフロアパネルにおいて、燃料タンク（ガス容器）取付部の強度検討が不足していたため、当該フロアパネルに亀裂が発生するものがある。そのため、そのままの状態を使用を続けると、亀裂が進展し、最悪の場合、フロアパネルが割れて燃料タンクが脱落するおそれがある。

全車両、フロアパネルの亀裂の有無を確認し補修の上、タンクブラケット等を対策品に交換する。なお、対策品の準備に時間を要することから、暫定対策を実施した後、準備ができ次第、恒久対策を実施する。

- ・フロアパネルに割れが発生しているものについてはフロアパネルを補修し、亀裂が発生しているものについてはシーラ剤、又はシーラテープにより防水対策を施す。
- ・燃料タンク取付用上部プレートを対策品に交換する。

- ・フロアパネルに亀裂が発生しているものについてはフロアパネルを補修する。
- ・燃料タンク取付用上部プレートを追加し、タンクブラケットを対策品に交換する。

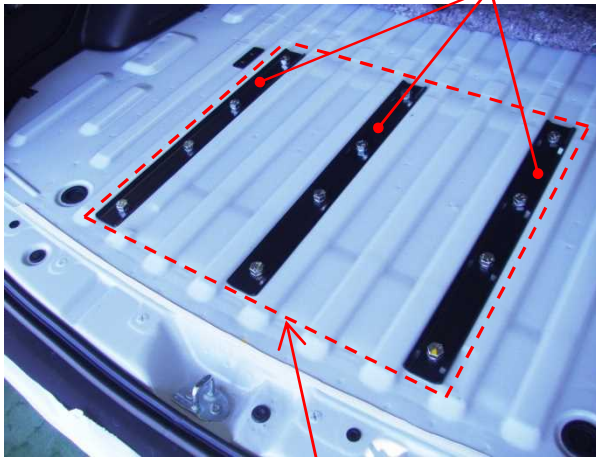
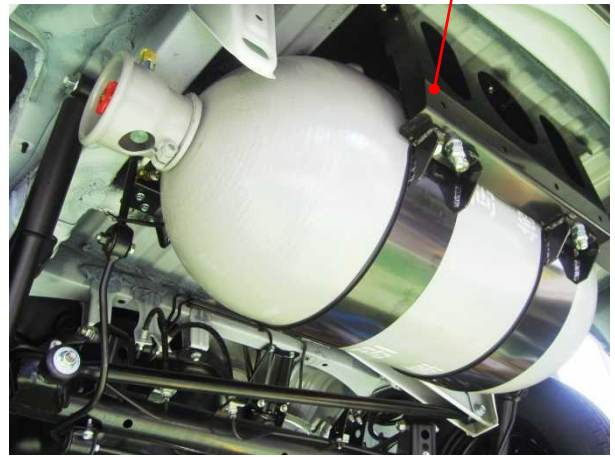
注：   は交換部品を示す。

燃料タンク取付用  
上部プレート

タンクブラケット
