## 改善箇所説明図

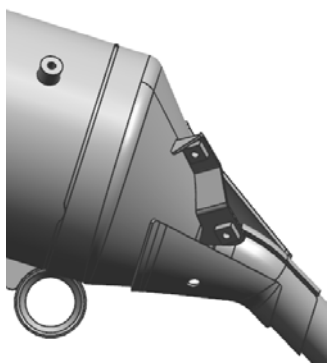
[改善前]

排気管の構造が不適切なため、特定のエンジン回転による共振で発生する応力により、当該排気管に過大な負荷がかかり、亀裂が生じるものがある。そのため、そのまま使用を続けると、亀裂が進行して破損し、最悪の場合、排気ガスが漏れて、騒音が増大するおそれがある。

全車両、排気管を対策品に交換する。
