## 改善箇所説明図

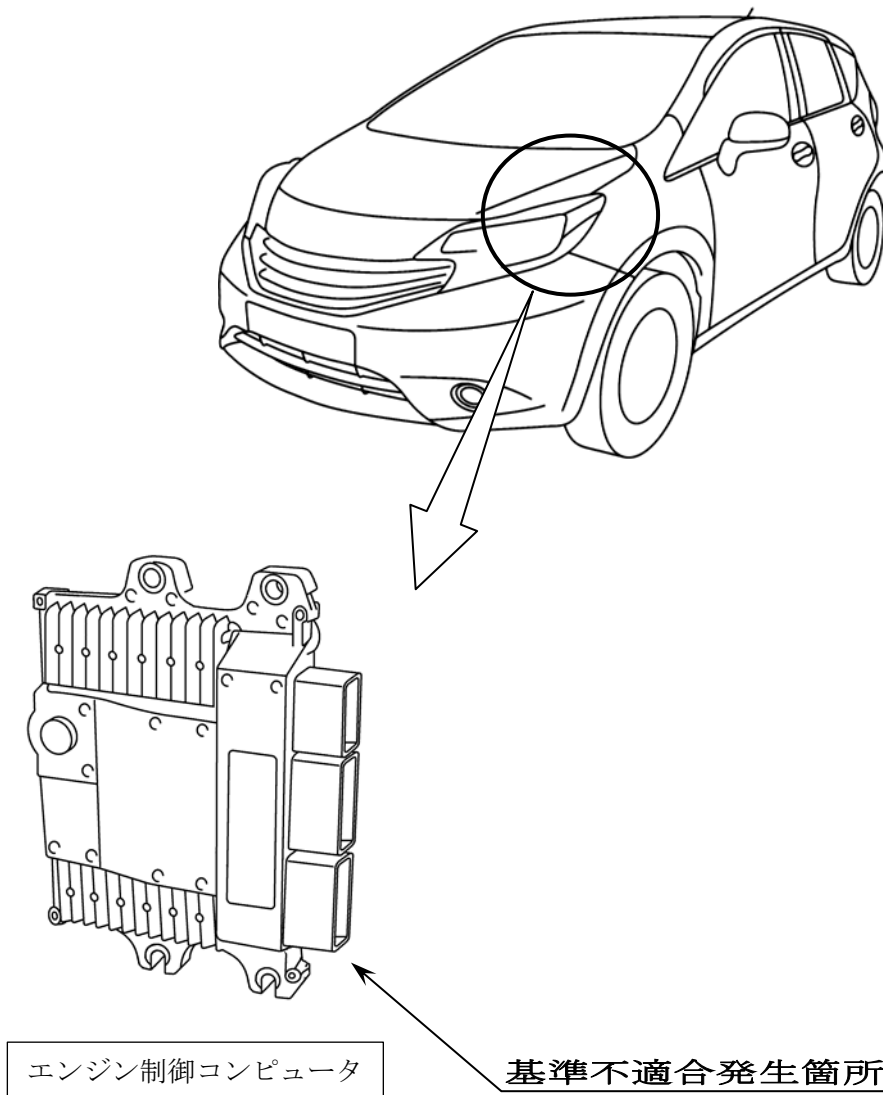
過給器付エンジンの制御コンピュータにおいて、エンジン始動状態の判定プログラムが不適切なため、エンジン始動直後に素早くCVTのセレクト操作を行うと、スロットル開度補正制御が継続されることがある。そのため、通常よりもスロットル開度が大きくなり、最悪の場合、意図するよりも加速するおそれがある。

全車両、当該エンジン制御コンピュータのプログラムを対策プログラムに書き換える。

識別：銀色のシールをモデルナンバープレートの右横に貼り付ける。
