# 改善箇所説明図

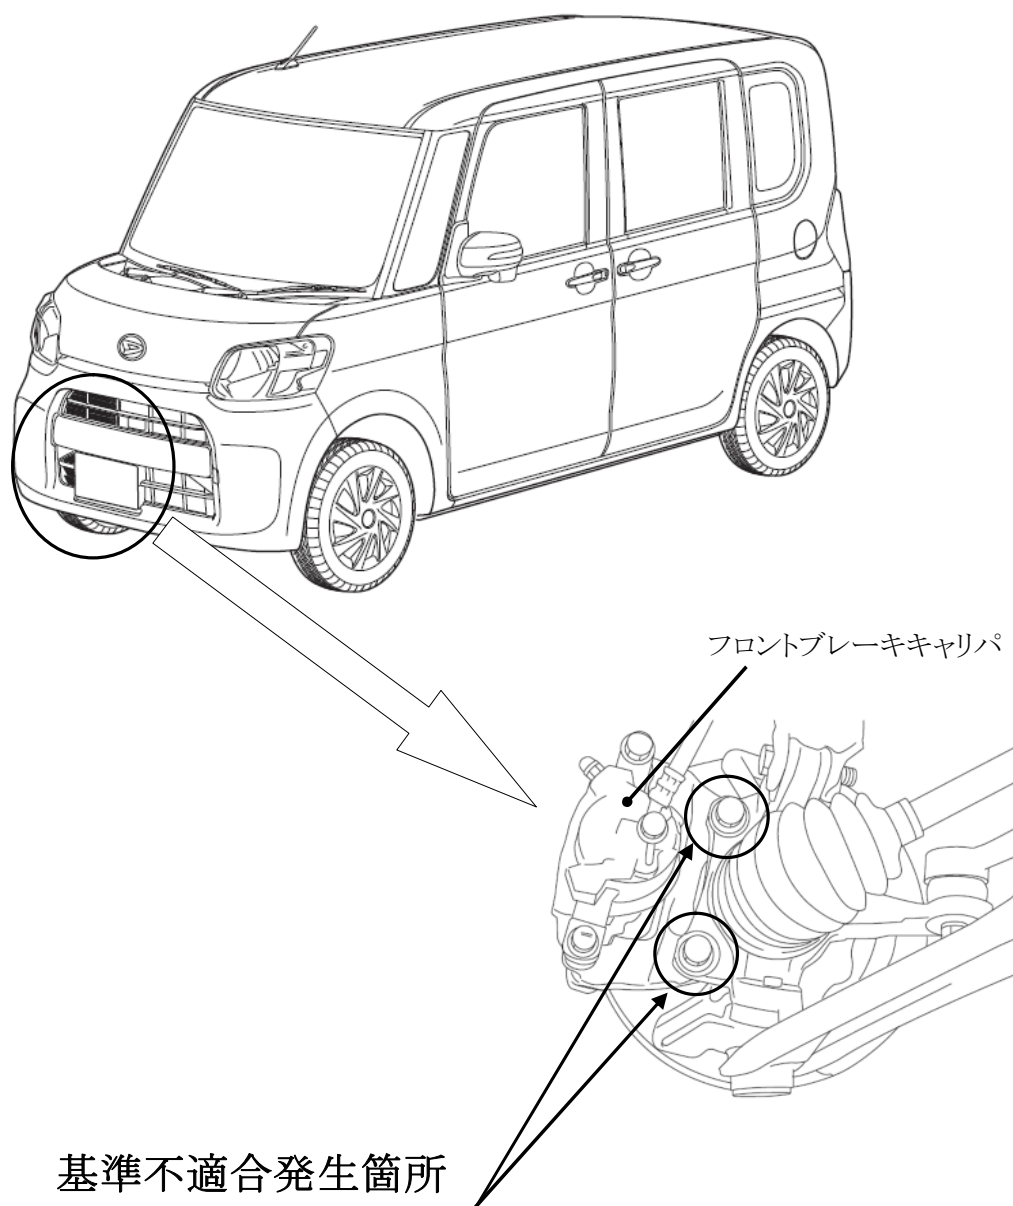
フロントブレーキキャリパ組付工程の管理が不適切なため、キャリパ取付けボルトの締付けが不十分なものがある。そのため、そのままの状態で使用を続けると、当該ボルトが緩み、制動時に異音が発生し、最悪の場合、当該ボルトが脱落して、制動力が低下するおそれがある。

全車両、当該ボルトを規定トルクで締付ける。なお、当該ボルトが脱落している場合は、新品のボルトを取付ける。
