## 改善箇所説明図 ①

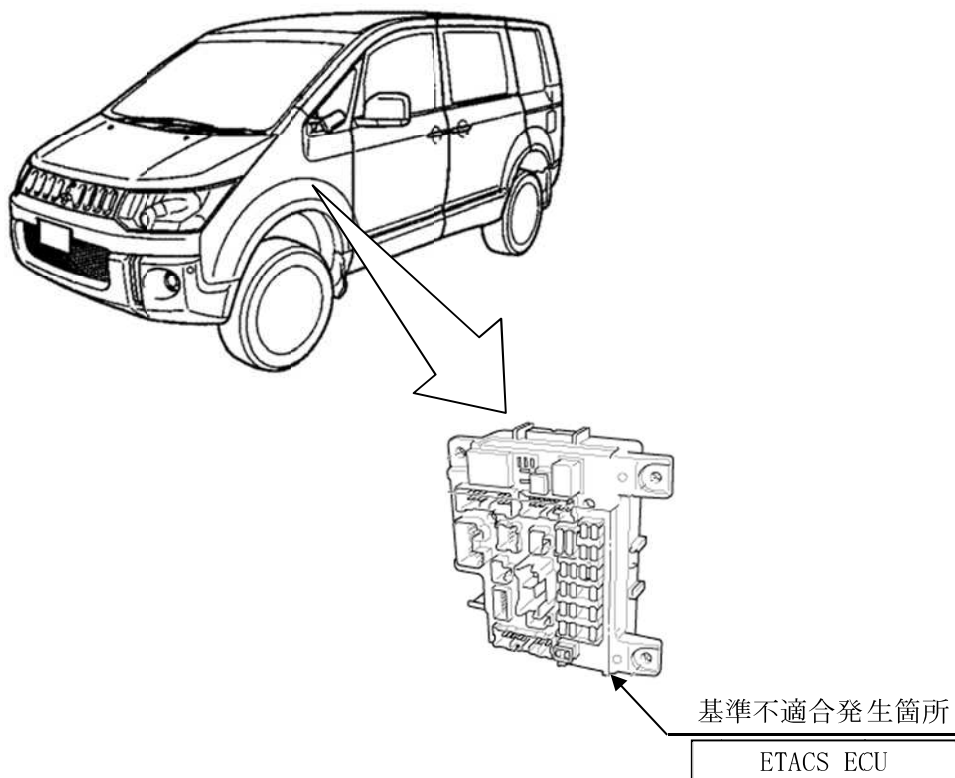
前照灯や窓ふき器などを制御するETACS ECU内部の電子部品の製造が不適切なため、電子部品の抵抗値が増大することがある。そのため、ETACS ECU内部の電圧が不安定になり、最悪の場合、ETACS ECUの機能が停止して、前照灯が点灯中に消灯したり窓ふき器が作動不良となるおそれがある。

全車両、ETACS ECUを確認し、該当するものは、ETACS ECUを良品に交換する。
