## 改善箇所説明図②

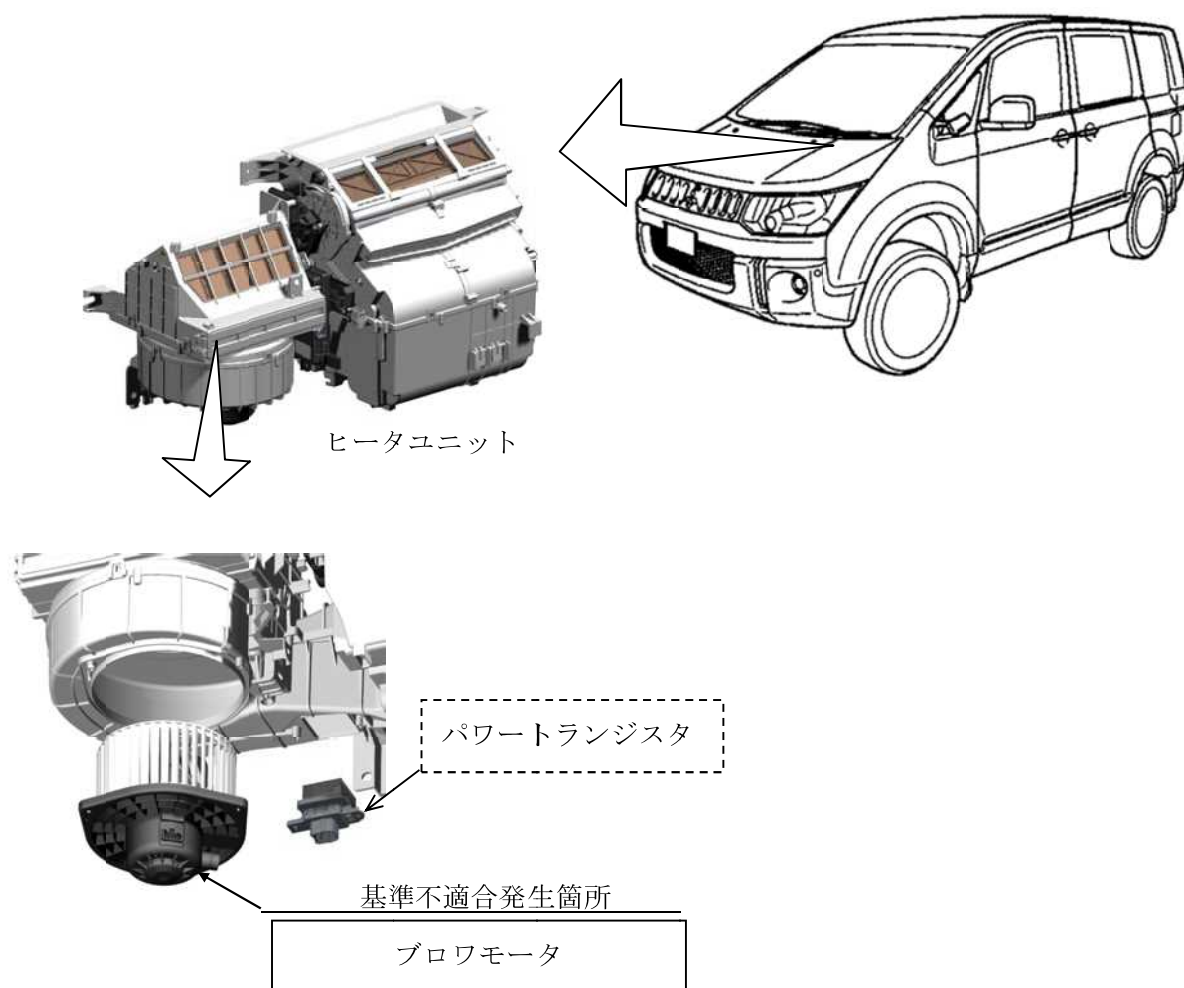
ブロワモータの製造が不適切なため、モータ内部のシャフトと軸受の芯がずれた状態で組み付けられたものがあり、シャフトと軸受が異常摩耗することがある。そのため、そのままの状態を使用を続けると、シャフトと軸受が固着し、最悪の場合、ブロワモータが作動停止して、デフロスタが機能せず安全な視界を確保できないおそれがある。

全車両、ブロワモータを確認し、該当するものは、ブロワモータを対策品に交換する。

また、パワートランジスタのヒューズ切れが発生している場合には、同時にパワートランジスタも交換する。
