## 改善箇所説明図

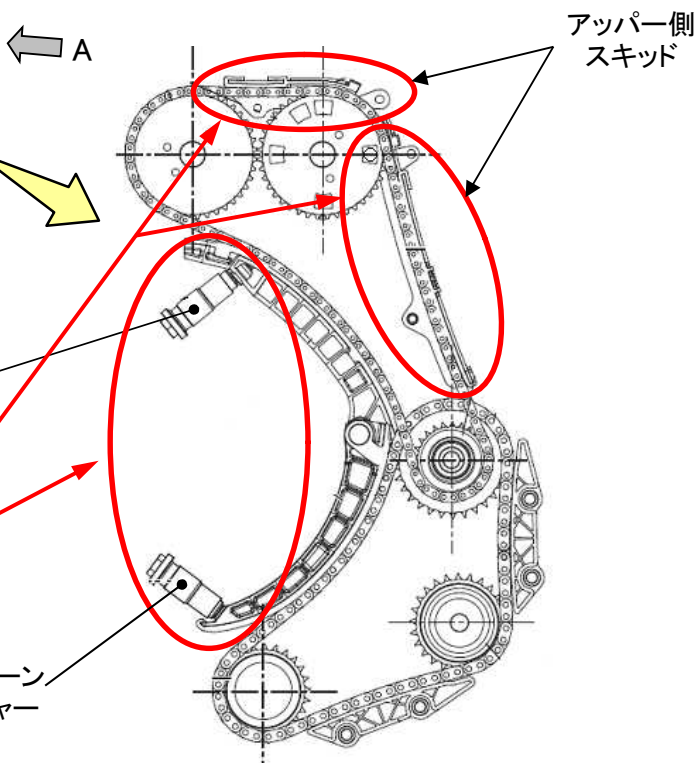
タイミングチェーンシステム (A 視)

基準不適合発生箇所

小型トラックの原動機において、チェーンストレッチャー及びアッパー側スキッドの取付けボルトの締め付けが不適切なものがある。そのため、そのままの状態で使用を続けると、締め付け部が緩んで異音やエンジンオイル漏れが生じ、最悪の場合、エンジンの内部破損や焼付きによって路上故障に至るおそれがある。

全車両、良品の原動機に交換する。
