## 改善箇所説明図

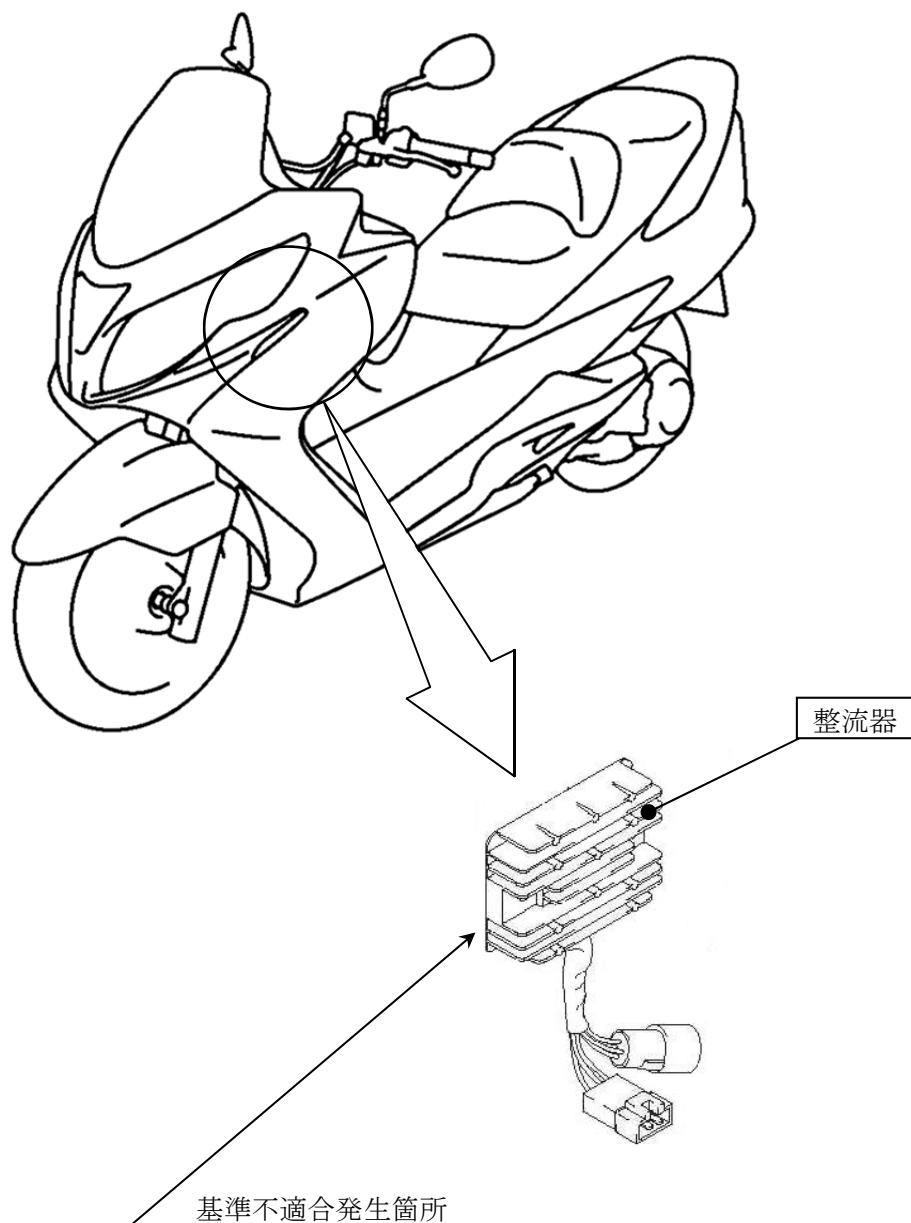
整流器において、パワーモジュール（電力用複合素子）製造時の吸湿管理が不適切なため、長時間のアイドリング後にエンジンを高回転で持続した場合、冷却フィン付きケースとパワーモジュールの接着が剥がれ、パワーモジュール内部の整流素子の温度が、耐熱温度以上に上昇し、発電電流の制御ができなくなるものがある。そのため、そのまま使用を続けると、バッテリーが充電不足となり、最悪の場合、走行中にエンジンが停止して再始動できなくなるおそれがある。

全車両、整流器を対策品と交換する。

注：  は交換部品を示す。

識別：左側フロントパネルボックス内に赤色のシールを貼付する。
