## 改善箇所説明図

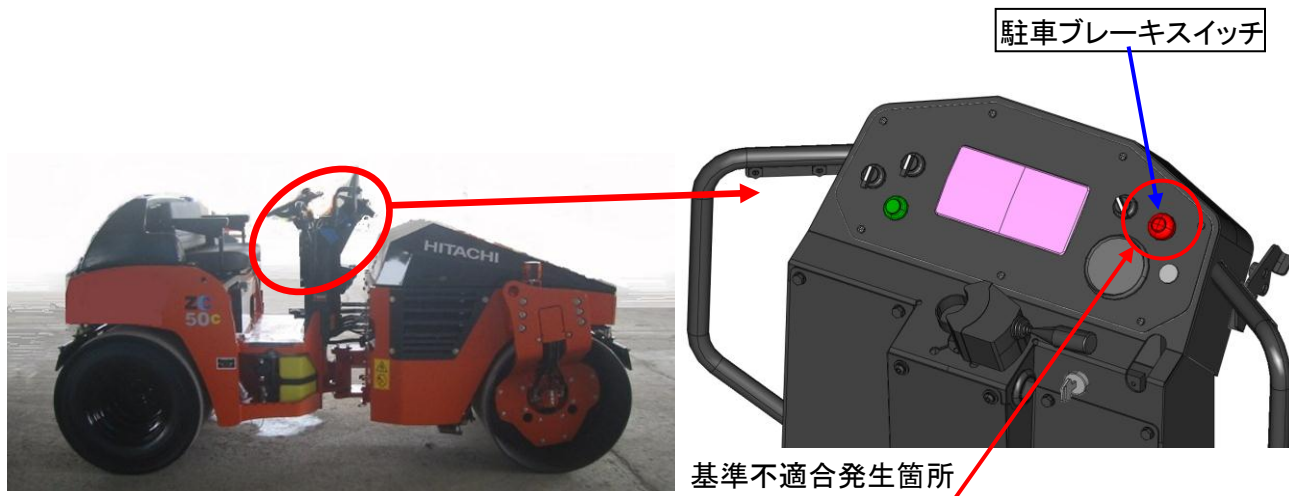
押しボタン式の駐車ブレーキスイッチにおいて、製造工程での加工が不適切なため、スイッチ内部の摺動部分の隙間が狭いものがある。そのため、外気温度が低い場合、当該スイッチ本体が温度低下により収縮することで摺動部分の抵抗が増加し、最悪の場合、駐車ブレーキスイッチを操作しても駐車ブレーキの解除が出来なくなるおそれがある。

全車両、駐車ブレーキスイッチを対策品に交換する。

識別：押しボタンの内側に青文字でAとスタンプする。
