## 改善箇所説明図

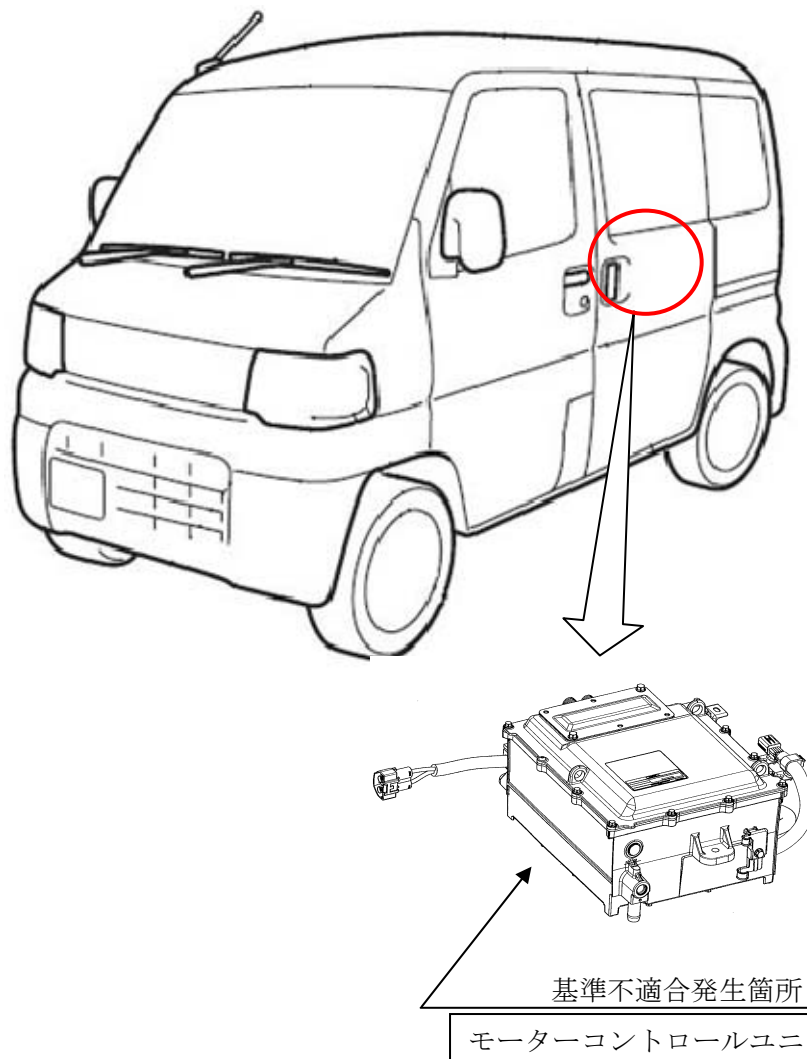
駆動用モーターを制御するモーターコントロールユニット（MCU）において、内部の絶縁基板の製造工程管理が不適切なため、当該絶縁基板の絶縁抵抗が低下するものがある。そのため、回路電圧が不安定となり、警告灯が点灯するとともに、フェールセーフ制御により駆動用モーターの出力が制限され、最悪の場合、再起動不可及び駆動用バッテリーへの充電不可となるおそれがある。

注：図中の  内は、交換する部品を示す。

全車両、モーターコントロールユニット (MCU) を良品に交換する。

識別：ブレーキペダルアームの左側面に白または黄色のペイントを塗布する。
