## 改善箇所説明図

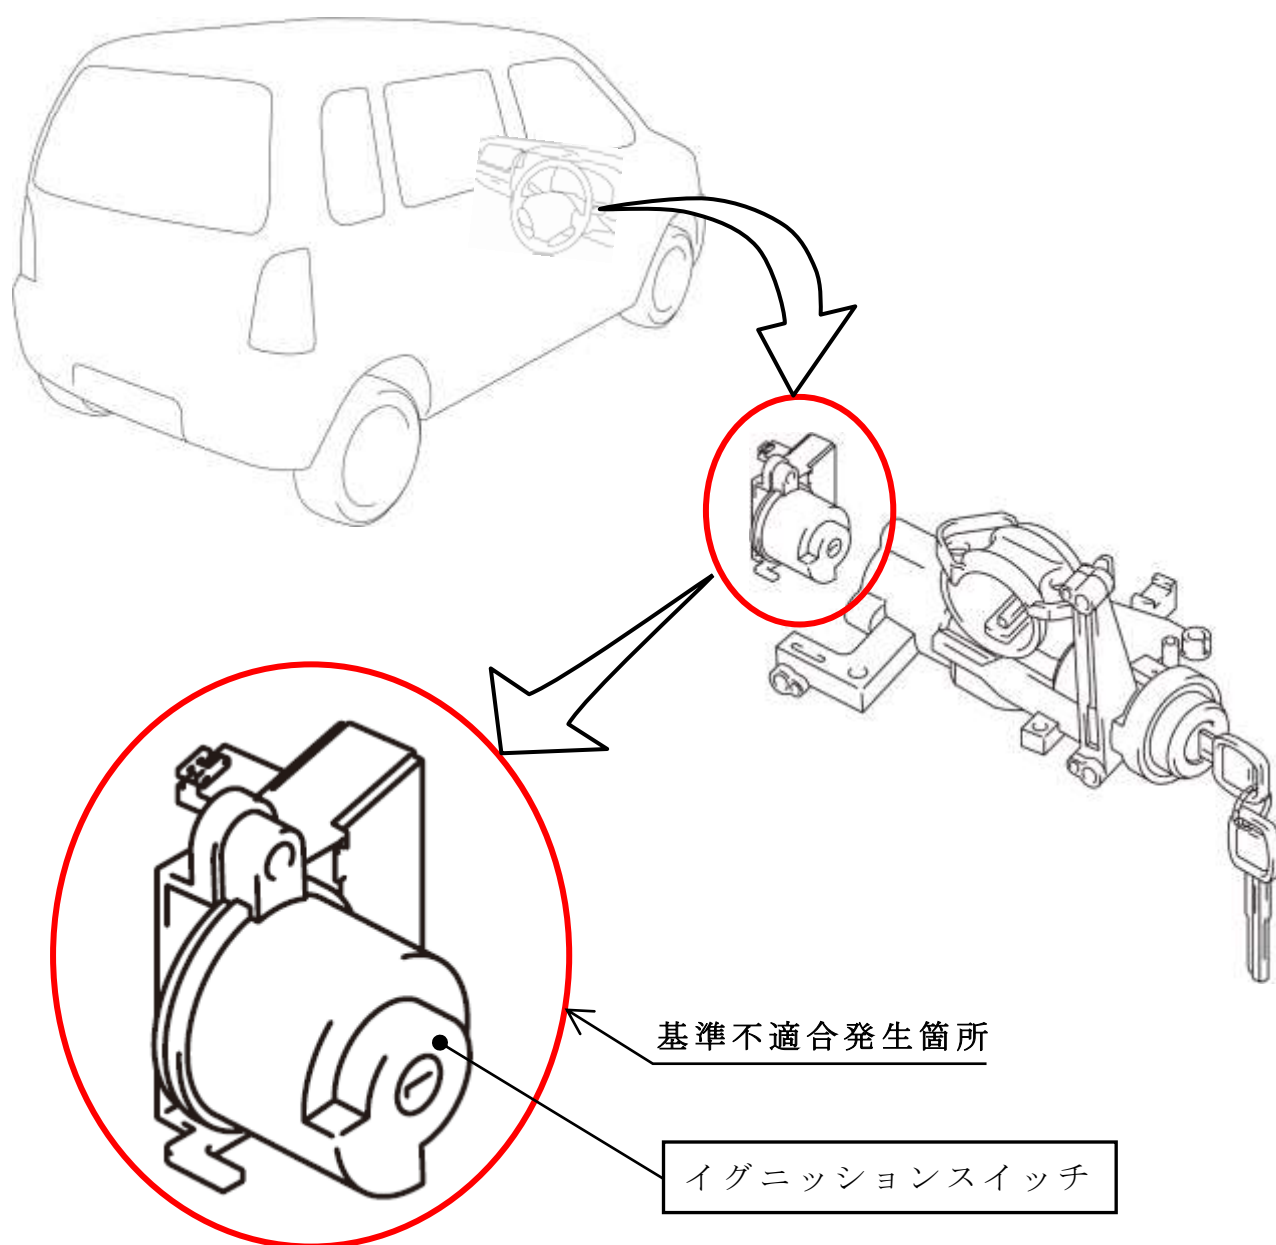
イグニッションスイッチにおいて、接点部に使用するグリスが不適切なため、可動接点が固定接点から離れる際のアーク放電の熱によりグリスが炭化することがある。そのため、そのまま使用を続けると、グリスの絶縁性の低下と可動接点の摩耗による金属粉の堆積により接点間が導通し、発熱することでグリスが発煙し、最悪の場合、火災に至るおそれがある。

全車両、イグニッションスイッチを対策品と交換する。

識別：ID プレートに緑色のシールを貼付する。
