## 改善箇所説明図 ①

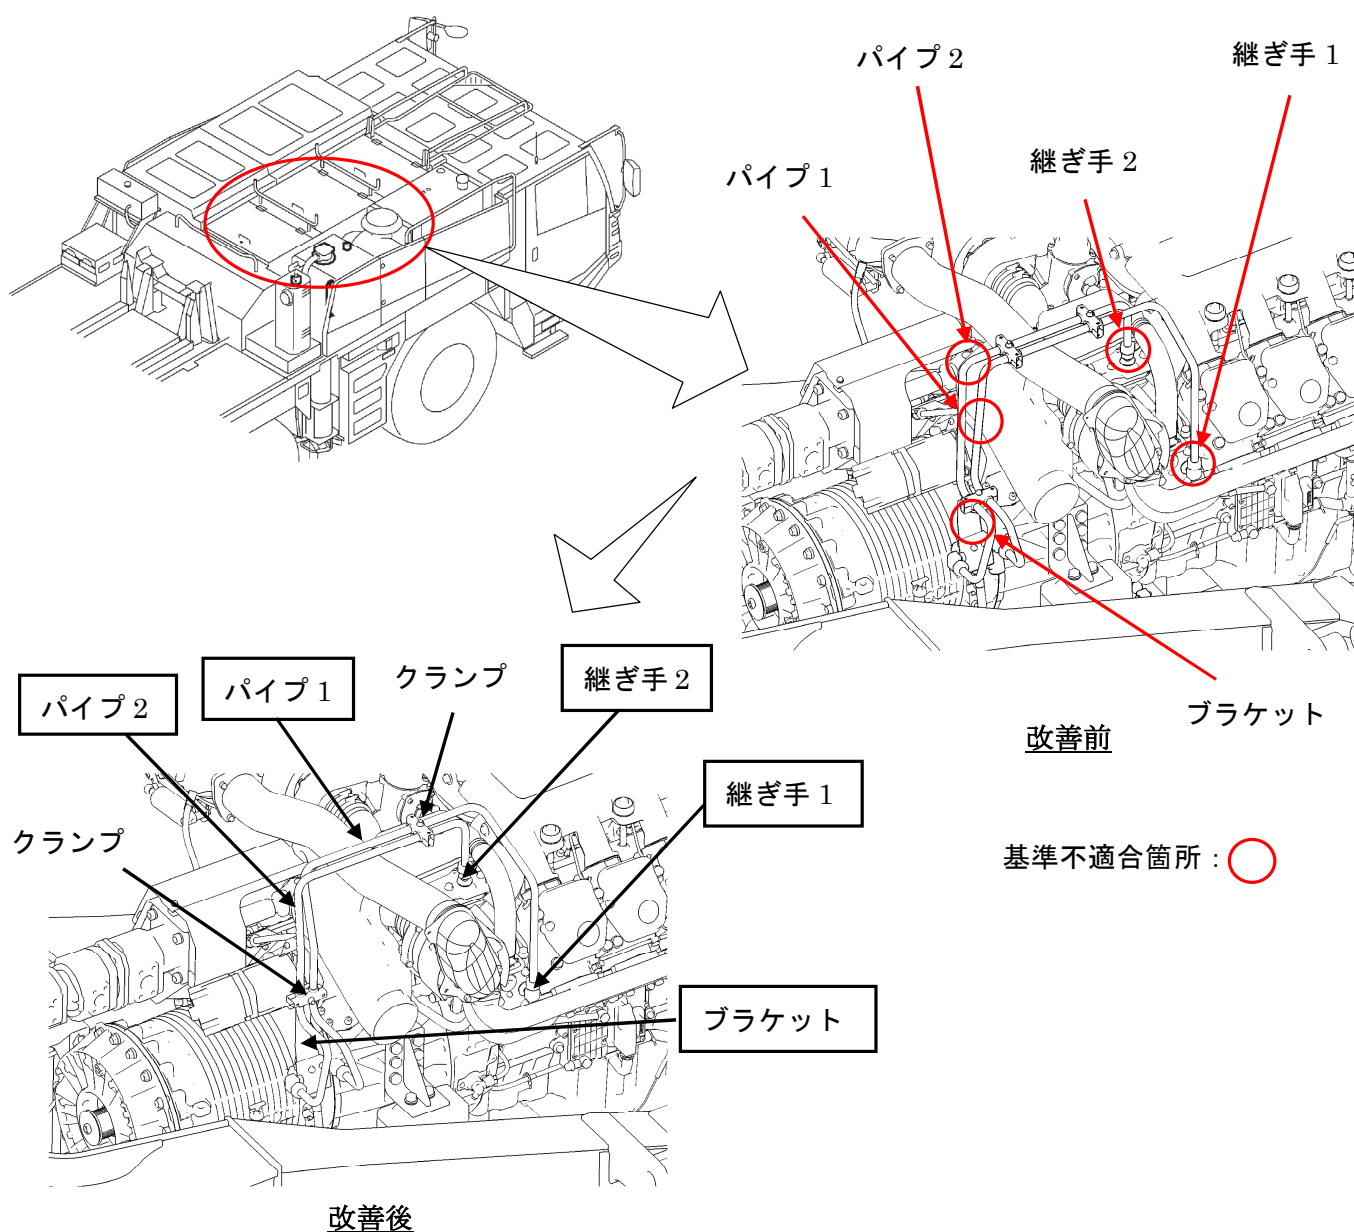
クレーン用台車の制動装置において、エアコンプレッサ配管の固定方法が不適切なため、原動機の振動で配管継ぎ手部に亀裂が生じるものがある。そのため、そのままの状態で使用を続けると、亀裂が進行してエアが漏れ、最悪の場合、主ブレーキが利かなくなるおそれがある。

全車両、エアコンプレッサ出口配管のクランプ位置を変更したブラケットと出口配管に交換する。
